Huitfeldts gate 51A

Tilstandsrapport

Befaringsdato: 26.02.2026

1-ROMS BORETTSLAGLEILIGHET

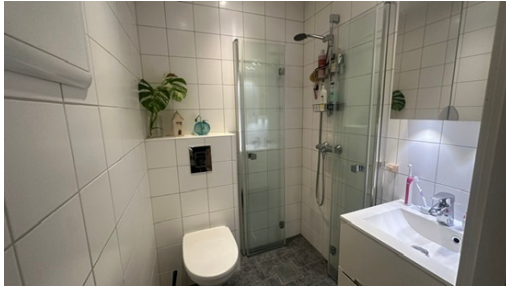
1. ETASJE > BAD

• Det ble registrert noe antydning til hulrom i enkelte fliser, samt stedvis mindre riss i flisfuger og mindre avskalling på en flis. Dette vurderes å ha begrenset betydning i seg selv, så lenge membranen under flisene er intakt.

Konsekvens – Avvik i høyde kan medføre at lekkasjevann renner ut av rommet. Fallforholdene kan også føre til at vann ikke ledes effektivt mot sluk, noe som øker risikoen for mindre vannansamlinger på gulvet.

- Tiltak:
- Fremleggelse av tilstrekkelig dokumentasjon kan lukke avviket.

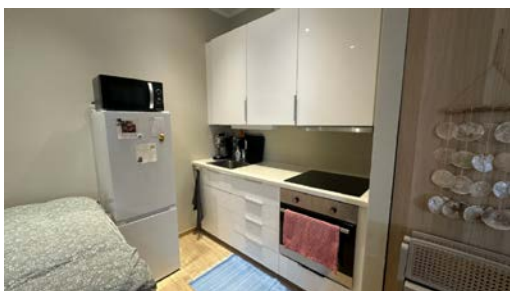
1. ETASJE > STUE/KJØKKEN

TG 2 Avtrekk

Avviket kan medføre redusert luftutskifting og økt risiko for lukt, fukt- og fettbelastning i rommet over tid.

Tiltak - Mekanisk eller balansert ventilasjon må installeres i rommet for å lukke avviket.
