Harstadrøet 131D, 2034 HOLTER

**Flott enebolig i kjede.  
Endebeliggenhet i et  
familievennlig boligområde.**

# Tilstandsrapport

# gnr. 84, bnr. 62, snr. 4

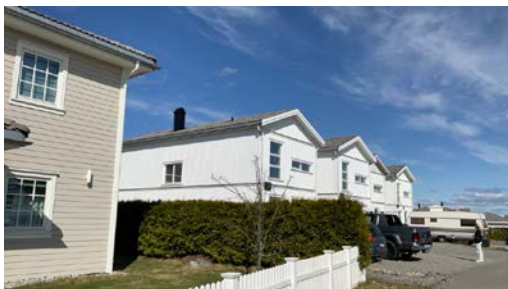
Taket er tekket med betongtakstein. Pipebeslag og andre gjennomføringer i taktekkning er ikke kontrollert, dette anbefales på generell basis undersøkt. Gjennomføringer i taktekkning er svake punkt og risikoen for skader er høy. Tekking er besiktiget fra bakkenivå og vurdert ut fra alder.

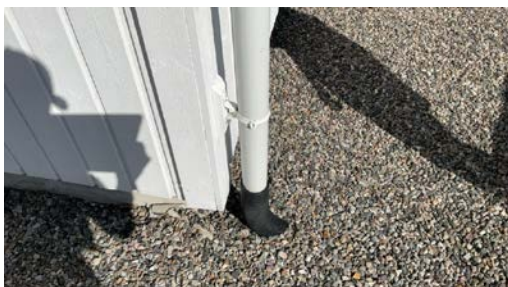
### Nedløp og beslag

Utvendige beslag, takrenner og nedløp i metall. Vindskier og toppbord i treverk. Takrenner, nedløp og beslag med normal bruksslitasje. Det bemerkes at kontrollen ble utført fra bakkenivå. Ingen store avvik ble registrert, bortsett fra normal bruksslitasje. Det var oppholdsvær på befaringdagen, slik at renner og nedløpsrørens funksjon var vanskelig å stadfeste med sikkerhet. Det er behov for jevnlig kontroll av eldre takrenner, nedløpsrør og beslag. Flere av nedløpsrørene er ført ned i bakken med drenerør, uten at det er påvist/opplyst om hvor disse fører.

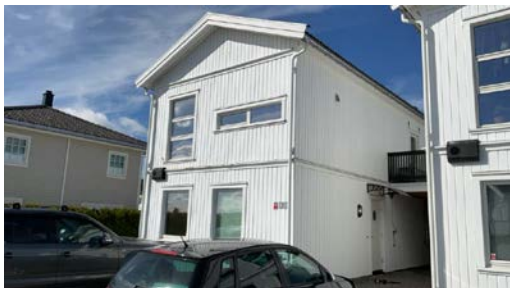
## TG 1 Veggkonstruksjon

Stående utvendig trekledning.  
Yttervegg i isolert bindingsverk som var normal byggeskikk på oppføringstidspunktet.

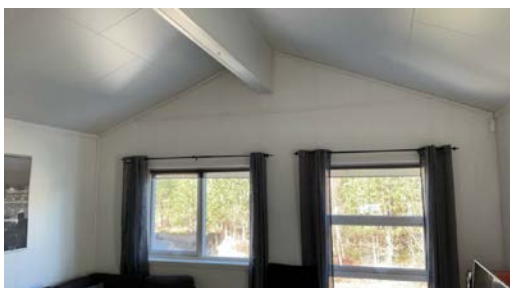
## TG 1 Takkonstruksjon/Loft

Takkonstruksjonen er lukket og ikke tilgjengelig for inspeksjon. Tilstandsgrad er angitt ut fra det som visuelt er synlig på befaringsdagen. Ved enkle fuktmålinger registrerte jeg ikke verdier for skadelig fukt.

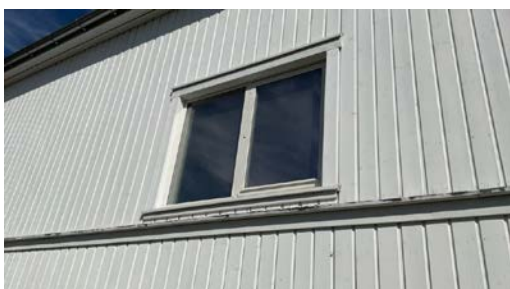
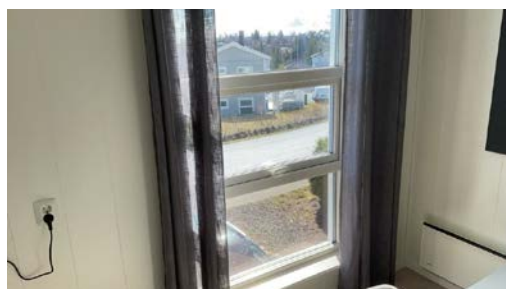
## TG 1 Vinduer

Vinduer i treverk med 3-lags energiglass.  
Overflatebehandling/vedlikehold må kunne påregnes.

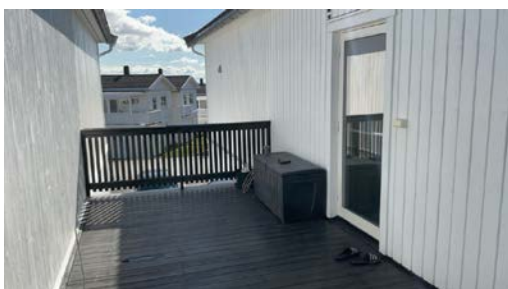
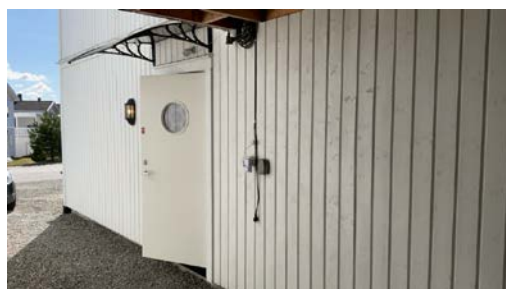
## TG 1 Dører

Balkongdør i treverk med 3-lags energiglass.

Ytterdør i treverk med 2-lags energiglass.  
Overflatevedlikehold og justeringer må påregnes.

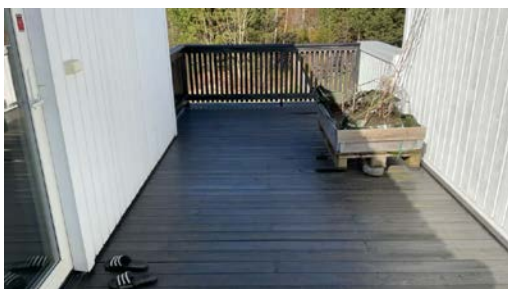
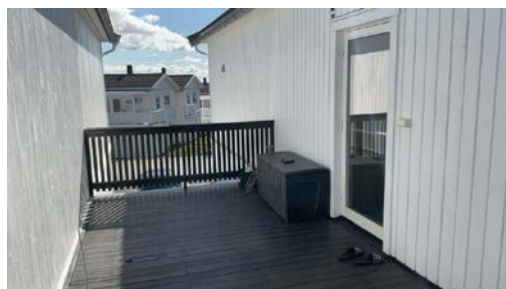
## TG 1 Balkonger, terrasser og rom under balkonger

Balkong med utgang fra stue. Konstruksjoner, overflater og rekkverk i treverk. Terrasser/verandaer som står under åpen himmel vil alltid ha vedlikeholdsbehov, dette må påregnes.

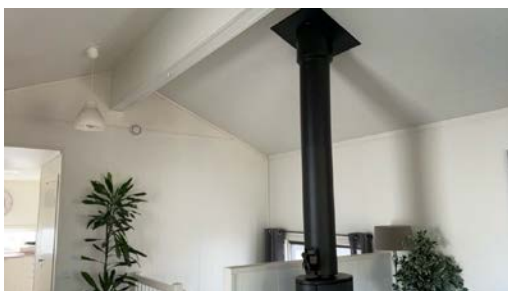
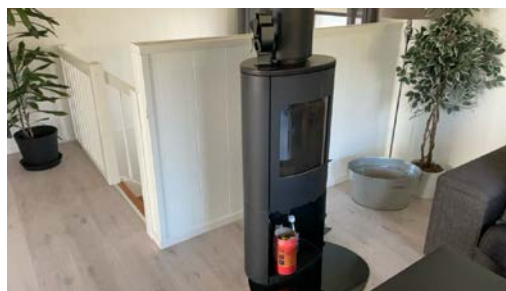
## TG 1 Pipe og ildsted

Peisovn montert i stue.  
Det er stålpipe.

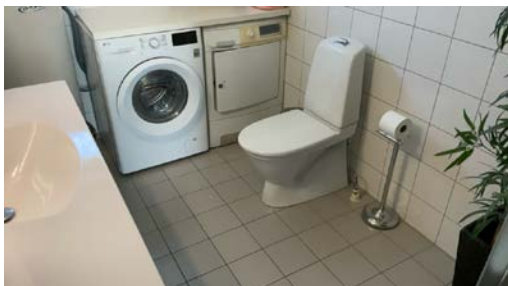
Fliser på gulv med gulvvarme. Fallforhold på gulvet er målt og funnet tilfredsstillende. Ved enkle fuktsøk ble det registrert verdier utover hva som forventes som normalt.

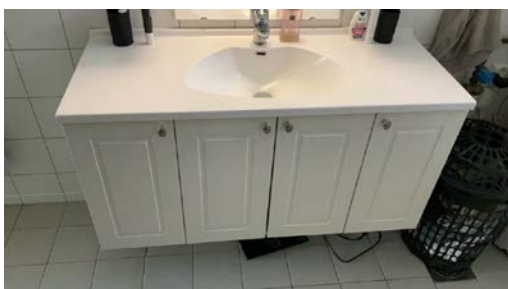
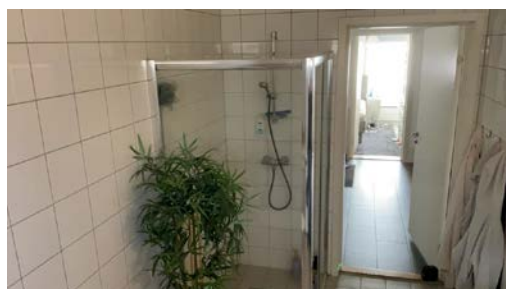
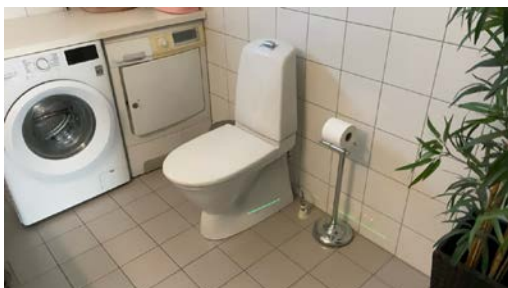
### TG 1 Sanitærutstyr og innredning

Tekniske installasjoner: Baderomsinnredning med profilerte glatte fronter, heldekkende servant og speil over med tilhørende belysning. Dusjhjørne med glassvegger. Gulvmontert toalett. Opplegg/plass til vaskemaskin. Det er varme i gulv, ventil mekanisk avtrekk på vegg himling og tilluft i dør.

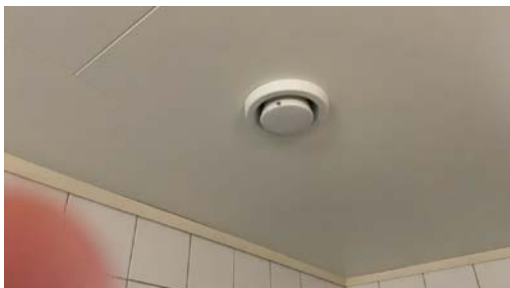
### TG 1 Ventilasjon

Mekanisk avtrekk, ventil i himling. Tilluft i dør.

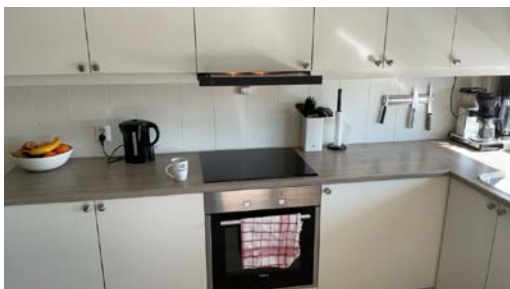
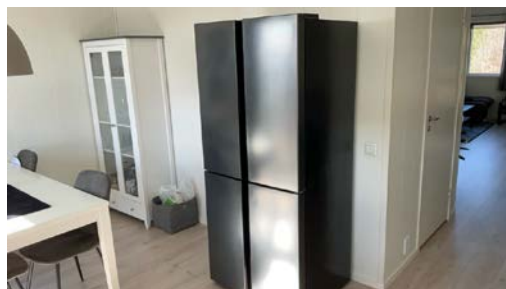
#### 1 TG 1 Overflater og innredning

Kjøkken med glatte fronter. Laminerte benkeplater med nedfelt oppvaskkum i børstet rustfritt stål med 1-greps blandebatteri. Integrert platetopp, stekeovn og oppvaskmaskin. Plass til kjøleskap. Praktisk kjøkken med god skap- og benkeplass. Ved fuksøk på overflater i skap og gulv er det ikke registrert måleverdi som indikerer fukt. Det er normalt at innredninger og fronter kan være/er utsatt for slitasje. Det kan derfor være enkelte skader/slitasjer som betraktes som mindre overflateskader. Slike skader blir derfor ikke spesifisert, vurdert eller bemerket.

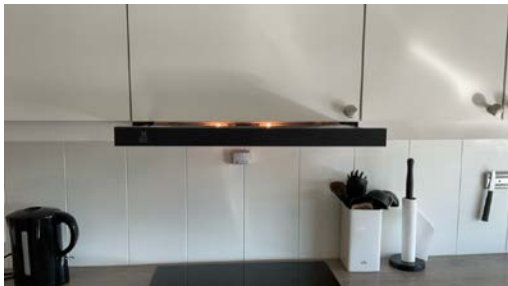
#### 1 TG 1 Avtrekk

Kjøkkenventilator er montert over komfyr.

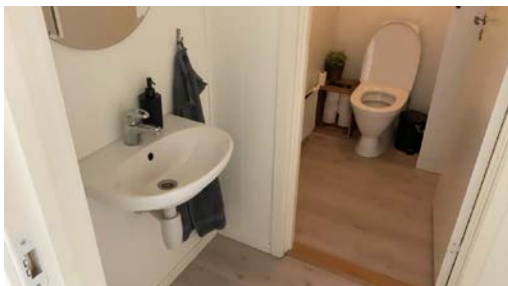
#### TG 1 Overflater og konstruksjon

Toalettrom:  
Gulv: laminat.  
Vegg: Malte plater.  
Himling: Malte plater.

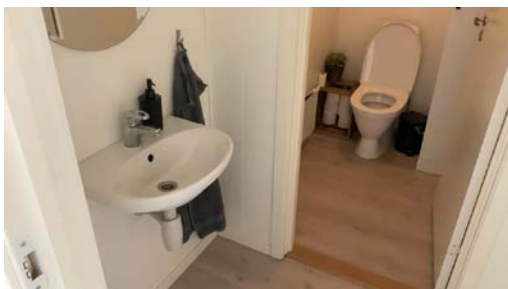
#### TG 1 Teknisk anlegg

Gulvmontert toalett og vask på vegg. Tekniske installasjoner ser ut til å oppfylle sin tiltenkte funksjon.

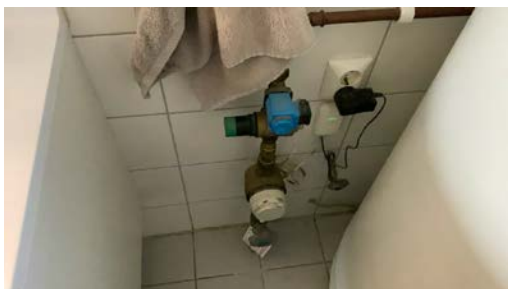
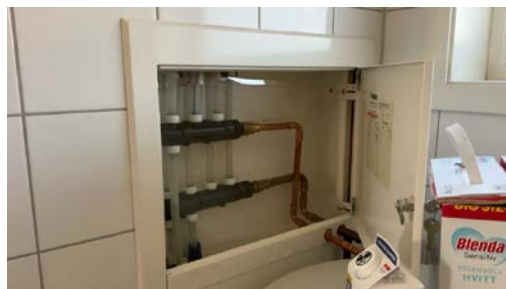
#### TG 1 Vannledninger

Synlige vannrør i: Kobber. Plast, rør-i-rør.  
Anlegget er ikke teknisk vurdert. Anlegget er ikke teknisk vurdert. Bygningssakkyndig er ikke VVS fagmann.

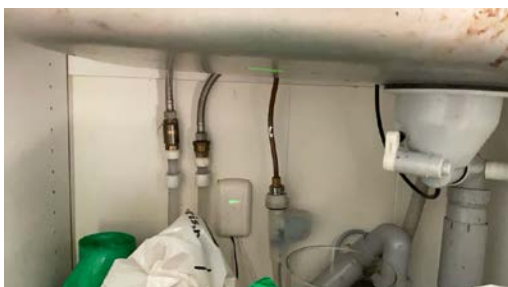
## TG 1 Avløpsrør

Synlige avløpsrør i: Plast.

Avløpsanlegget oppfyller sin tiltenkte funksjon.

Anlegget er ikke teknisk vurdert. Jeg er ikke VVS fagmann, kontakt rørlegger for evt. nærmere kontroll av anlegget. Bunnledningene og utvendige ledninger er nedgravd og ikke tilgjengelig for inspeksjon.

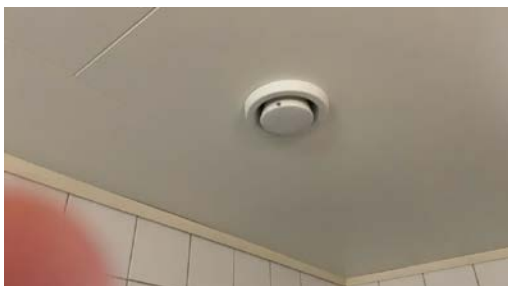
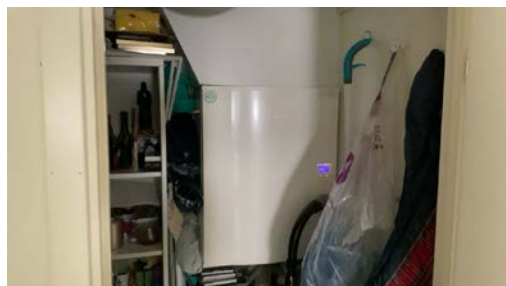
## TG 1 Ventilasjon

Ventilasjonen består av balansert ventilasjon. Vifter sørger for både tilførsel og avtrekk av ventilasjonsluften.

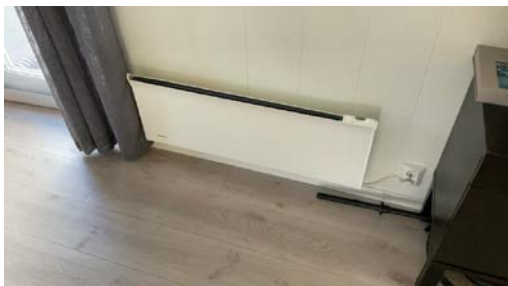
## TG 1 Varmesentral

Oppvarming med støm i form av panelovner og varmekabler, samt vedfyring. Varmekabler på bad og termostater er ikke funksjonstestet.

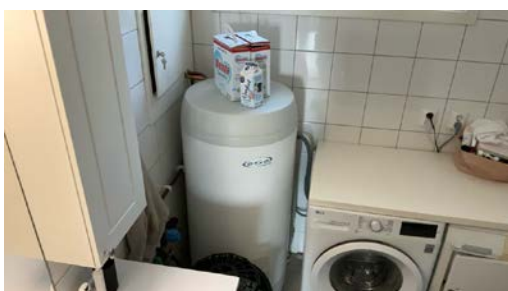
## 🕒 TG 1 Varmtvannstank

Bereder, 200 liter. Plassert på bad.

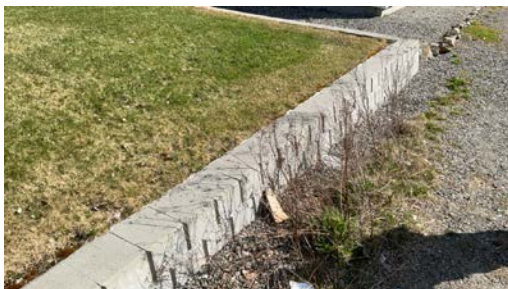
## TG 1 Forstøtningsmurer

Støttemur i stablet betongblokker.

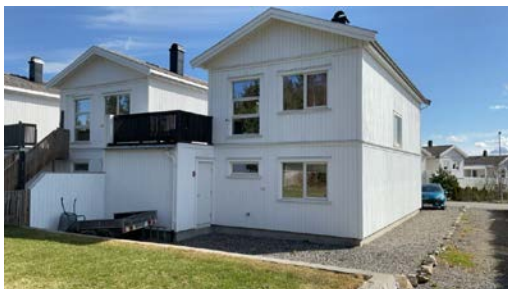
## TG 0 Terrengforhold

Tomten er tilnærmet flat.

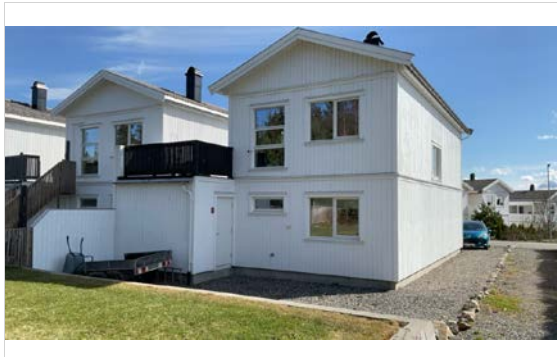
Bod oppsatt på støpt grunnmur. Vegger er over bakken utført i trekonstruksjoner, utvendig malt trepanel. Flatt tak i trekonstruksjoner tekket med antatt membran. Ikke tilgjengelig for inspeksjon på befaringsdagen. Det er terrasse over bod. Dør i trevirke. Det er inngang fra carport, samt på baksiden av huset. Garasje, uthus o.l. er ikke teknisk vurdert på linje med bolighuset. Tilstandsgrad er derfor ikke angitt.
