# Waglesgårdveien - Lys og tiltalende andelsleilighet i 2. etasje med tilhørende garasje

# Tilstandsrapport - NS 3600:2018

Gnr: 507 Bnr: 100 Lnr: H202 Aksje/Andelsnr: 3

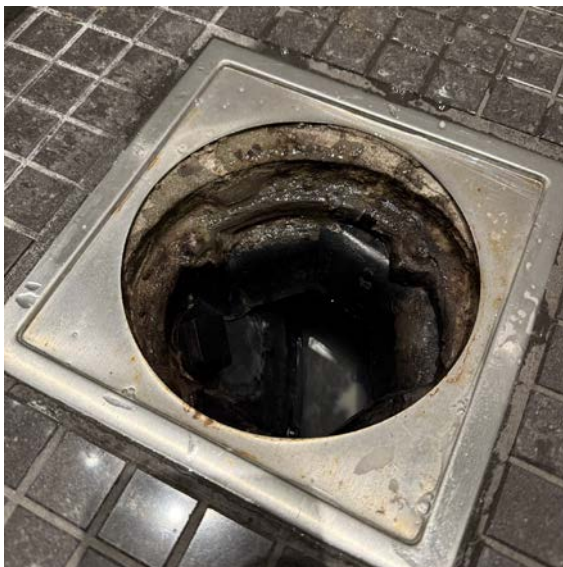
Enkelte fliser har bom, og det er registrert riss i fugene enkelte steder.

Sluk i dusj

Over tid kan fliser med bom og fuger med riss løsne og kreve utskifting.

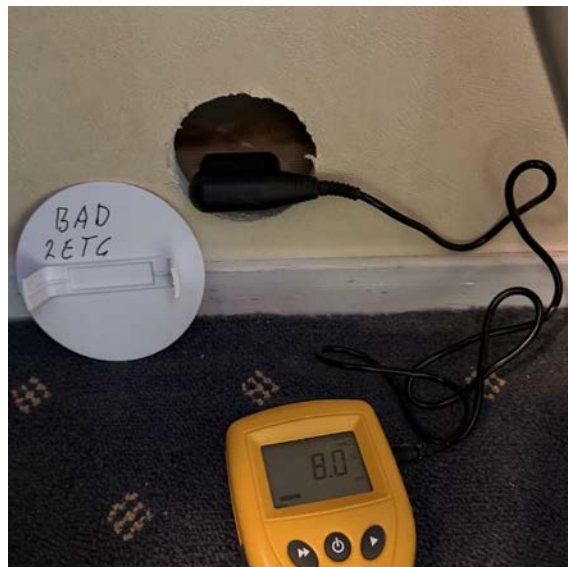
Hulltaking

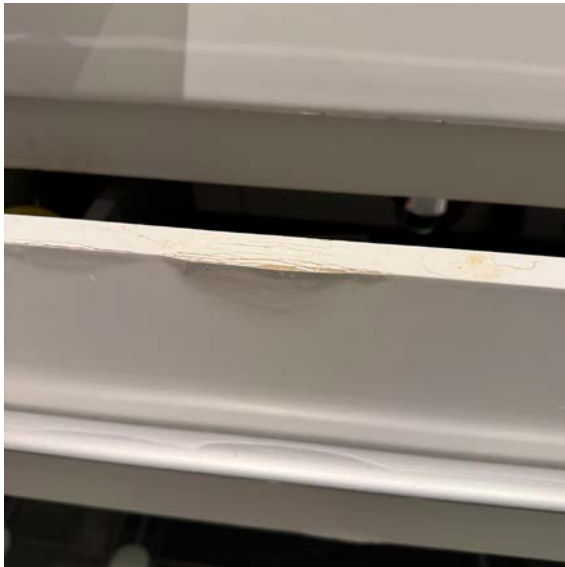
Skuffefrontene på innredningen har fuktskader, og servanten har flere riss.

Fuktskader på skuffer reduserer materialstyrken og gir estetisk forringelse, med risiko for videre nedbrytning dersom fuktpåvirkningen fortsetter.

Skade på skuffer

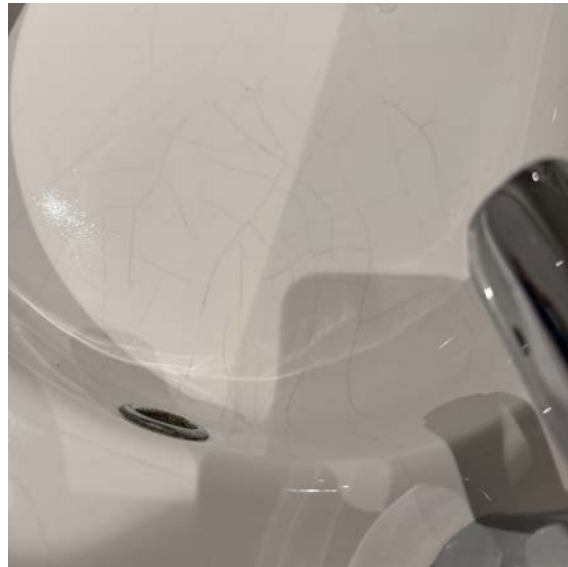
Riss i servanten kan gjøre overflaten vanskeligere å holde ren og medføre fare for lekkasje dersom rissene utvikler seg.

Riss i vask

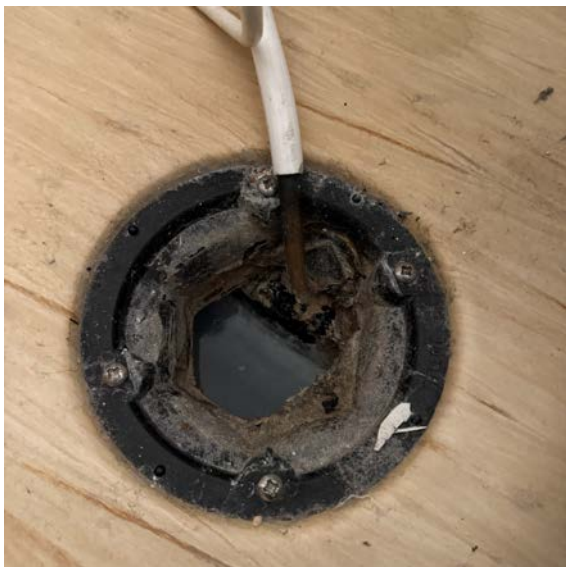
Økt risiko for vannansamling og inntrenging i overgang mellom gulv og vegg, med fare for fuktskader i tilstøtende konstruksjoner over tid.

Sluk

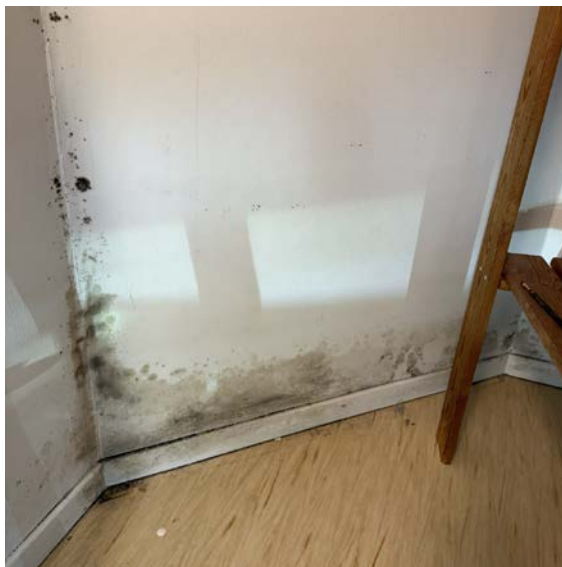
Det er gjennomført kontroll for fukt i bakenliggende konstruksjon ved bruk av hammerelektroder og overflatetesøk, uten utslag på fukt, og gipsplaten fremstår uten synlig forringelse.

Basert på visuell observasjon vurderes svertesoppen å ha oppstått som følge av lagring av gjenstander nær yttervegg i kombinasjon med mangelfull ventilasjon i rommet.

Forekomst av svertesopp gir estetiske skader og kan forverres dersom ventilasjonen ikke forbedres.

Svertesopp

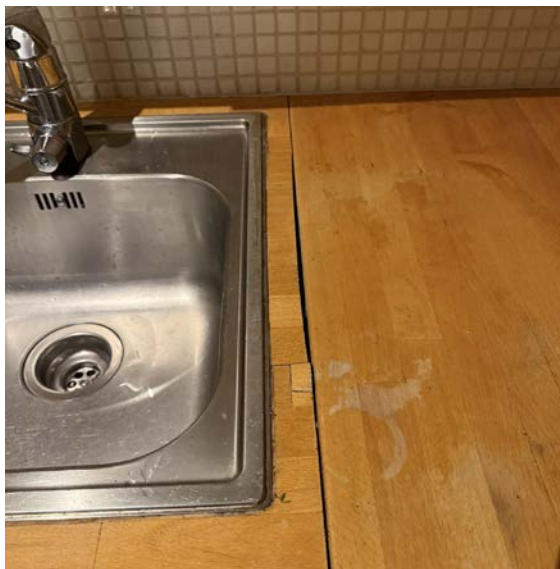
Benkeplate har en del bruksslitasje, sprekker og en utett skjøt ved vasken.

Normal aldring og bruksslitasje over tid, samt påvirkning fra fukt ved vasken som har svekket tettingen i skjøten.

Økt risiko for fuktskader i benkeplaten og underliggende konstruksjoner dersom vann trenger inn gjennom den utette skjøten.

Slitasje og utett skjøt

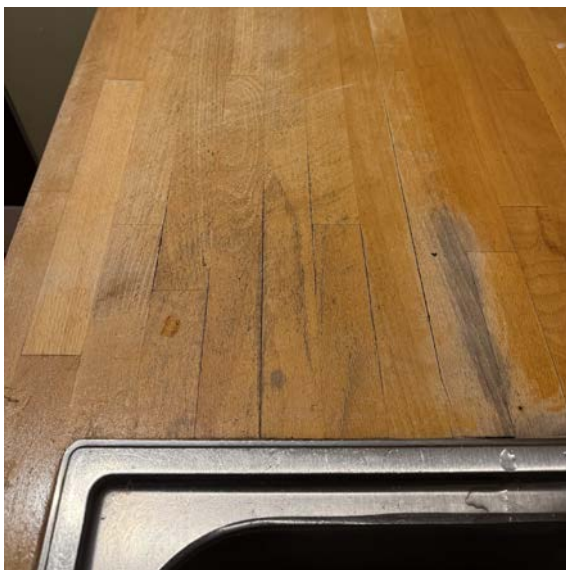
Slitasje
