# Tilstandsrapport

Boligbygg med flere boenheter

Negardsgjerdet 26 , 7350 BUVIKA

Befaringsdato: 30.03.2026

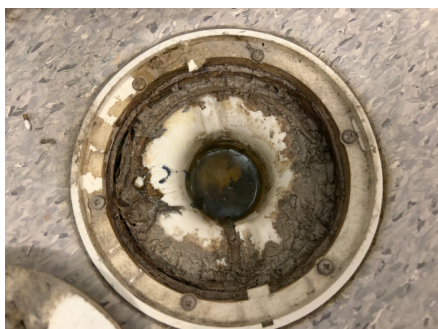
Vaskerom fra 2011 har vinylbelegg på gulv, baderomsplater på vegg og malt himling. Utstyrt med varmtvannsbereder, opplegg for vaskemaskin, rørfordelingsskap, sikringsskap, ventilasjonsaggregat og mekanisk avtrekk. Sluket er et plastsluk med klemring. Gulv har fall til sluk, men deler av gulv er tilnærmet flatt. Vannsikkerheten er ivaretatt med forhøyet dørterskel.

Det ble ikke registrert symptomer på fuktskader eller tegn til tilstandssvekkelse på tilgjengelige overflater. Rommet vurderes å fungere som tiltenkt.

Plastsluk med klemring

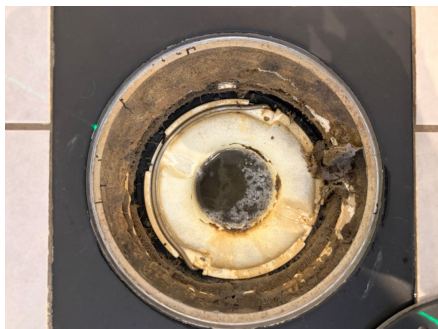
Sluket er et plastsluk og ingen tegn på skader blir registrert. Kontrollen er følgelig begrenset og det forventes da at membran er benyttet som fuktsikring bak og under flis og er påført på en fagmessig god måte etter leggeanvisning. Det gjøres oppmerksom på tettesjiktet er 15 år.

Plastsluk uten tegn på skader.

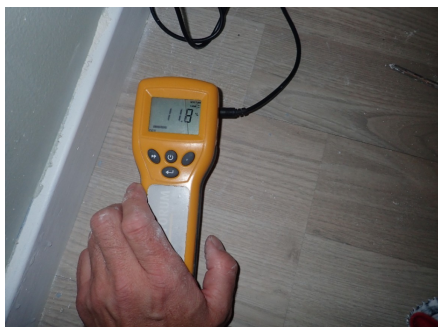
Det er tidligere foretatt hulltaking med 73 mm hullbor fra tilstøtende rom/ entre. Grunnet fastmontert skap er ikke dette videre kontrollert på befaringsdagen. Undersøkelsen da viser ingen tegn til skader eller fukt i konstruksjonen.

Tidligere målinger på tilstøtende vegg til dusjonen
