Stadionveien 41, 4580 LYNGDAL

**Lyngdal/Stadionveien - Enebolig  
med meget sentral beliggenhet!  
Dobbel garasje + enkel. Gode  
solforhold!**

# Tilstandsrapport

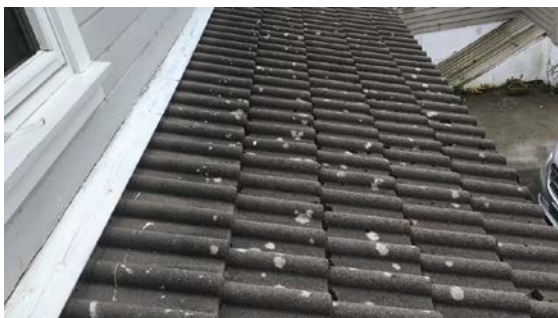
Stedvis noe mose på overflate. Anbefales fjernet da det kan forringe levetid på taktekingen.

Overvåk tilstanden jevnlig. For å få tilstandsgrad 0 eller 1 må tekingen skiftes ut, men tidspunktet for når dette er nødvendig er vanskelig å si noe om.

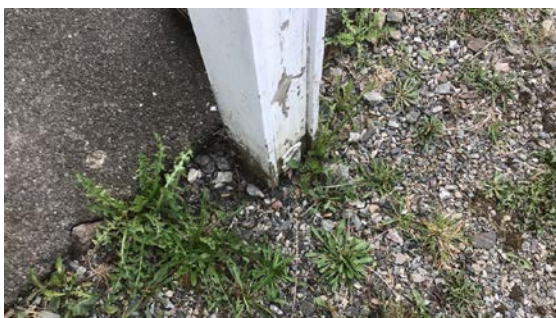
- Rekkverket er for lavt i forhold til dagens krav til rekkverkshøyder.
- Det er avvik:

Bære stolper til terrasse går til terreng med fare for oppsug av fuktighet med fare for råte skader

- Det er ikke krav om utbedring av rekkverkshøyde opp til dagens forskriftskrav.

Det bør lages avstand fra bære stolper til terreng

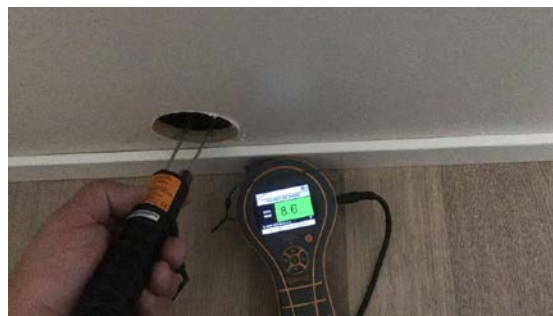
Hulltaking utført i gang bak dusj.

Ikke påvist unormale fuktverdier på kontrollert område. 8,6 vektprosent

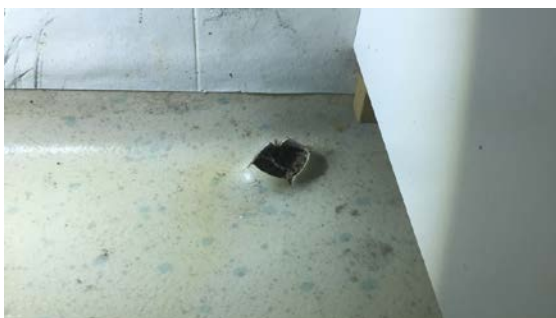
Det er påvist at gulvoverflaten har sprekker/hull.

Hull i belegg

- Våtrommets tettesjikt/membran står foran utbedring/utskiftning.

Kostnadsestimat: 50 000 - 100 000

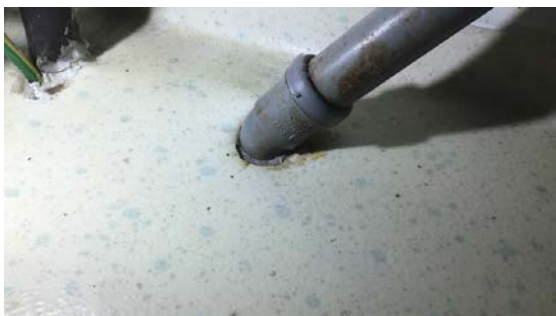
Utettheter rundt rør

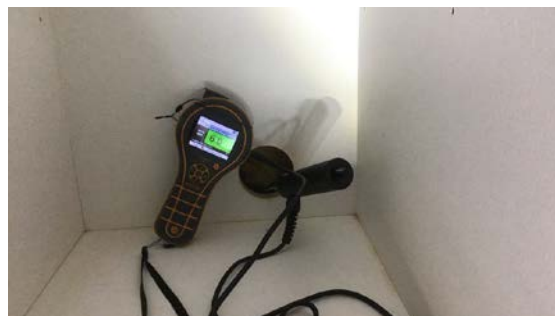
Hulltaking utført i gang bak dusj.

Ikke påvist unormale fuktverdier på kontrollert område. 6 vektprosent

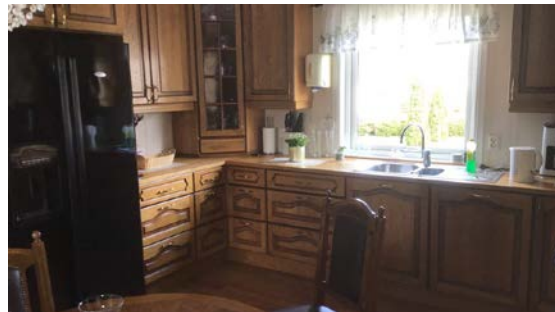
Innredning med profilerte fronter og laminerte benkeplater. Integrert med komfyr, oppvaskmaskin, induksjonstopp, micro. Laminat på gulv og tapetserte vegger.

Kjøkkenet har normal slitasje alder tatt i betrakt

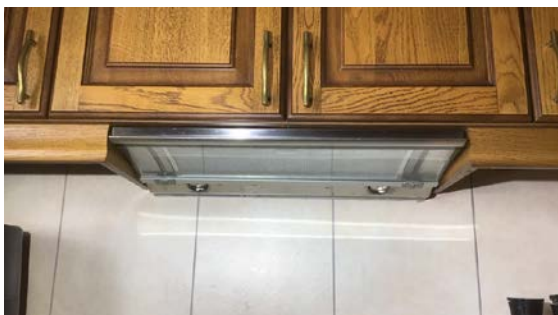
Ventilator med utlufting ut  
Det ble ikke registrert komfyrvakt under ventilatoren.  
Dette var ikke et krav på oppføringstidspunktet, men anbefales montert.

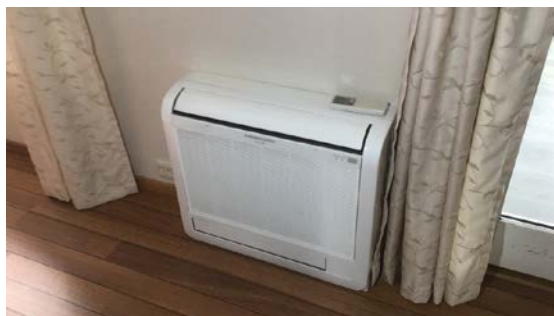
Varmepumpe luft til luft plassert i stue.  
Funksjon ok på befaringen dagen.  
Estimert levetid er 10-15 år.  
Normalt filterrens og service påregnes etter produsentens anbefalinger.

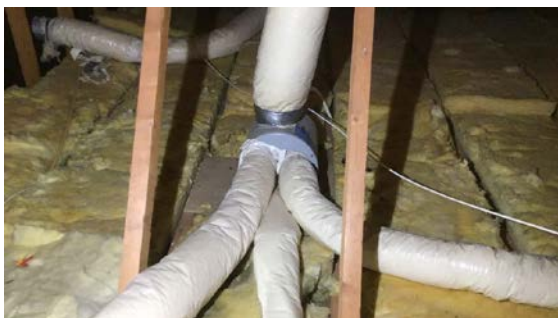
Ventilasjons vifte på loft fra våtrommene
