# Oppusset enderekkehus i et svært attraktivt og barnevennlig boligområde - 3 romslige soverom -

Velkommen til Gislemyrveien 7 - Et lyst og innbydende enderekkehus med moderne standard!

# Tilstandsrapport

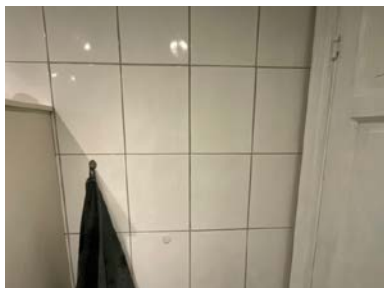
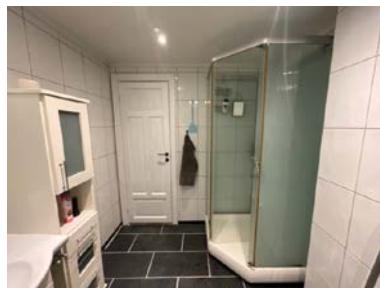
### TG 2 Overflater Gulv

Det er lokalisert noe hull lyd, men flisene virker å sitter godt. Det er ingen riss i fugene. Strakstiltak er ikke nødvendig.

- Våtrommet fungerer med dette avviket.
- Det benyttes tett dusjkabinett og gulvet får ingen vannbelastning ved normalt bruk, men hver obs på lekkasjevann. Avviket har ingen konsekvens ved dagens bruk, ved endret bruk må det etableres fall til sluk.

- Overvåk tilstanden jevnlig. For å få tilstandsgrad 0 eller 1 må tettesjiktet skiftes ut, men tidspunktet for når dette er nødvendig er vanskelig å si noe om.

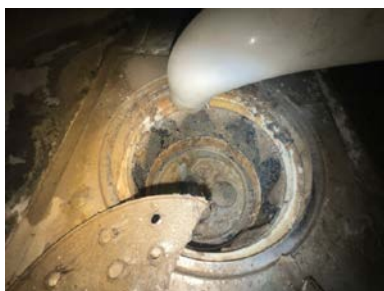
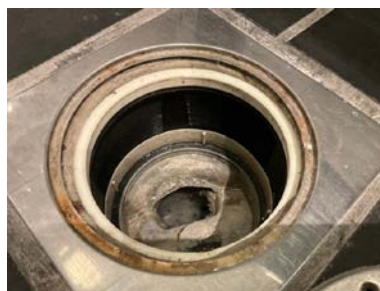
### TG 2 Sanitærutstyr og innredning

- Det er ikke påvist tilfredsstillende løsning for å synliggjøre lekkasje fra innebygget sisterner.
- Det er påvist riss/sprekker i utstyr på våtrommet.

- Ved implementering av innebygget sisterne var det ikke krav om lekkasjesikring, konstruksjonen bør jevnlig observeres.

- Påviste skader må utbedres.

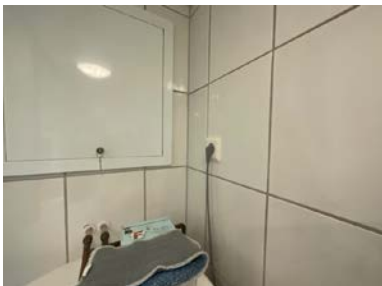
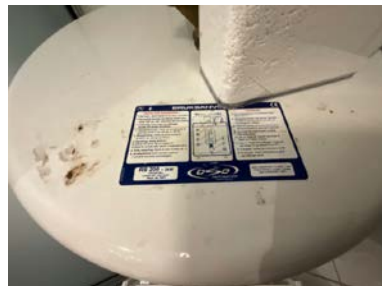
## TG 3 Elektrisk anlegg

Den elektriske tilkoblingen med stikkontakt kan medføre økt fare for brannutvikling, grunnet belastningen tilkoblingen utsettes for.

Tilstandsgraden settes i tråd med krav gitt i gjeldende standard (NS3600)

**Nei**  
**Det er utført arbeider på anlegget i senere tid, foreligger delvis dokumentasjon på arbeidene.**
5. Foreligger det kontrollrapport fra offentlig myndighet – Det Lokale Eltilsyn (DLE) eller eventuelt andre tilsvarende kontrollinstanser med avvik som ikke er utbedret eller kontrollen er over 5 år?

Kostnadsestimat: 10 000 - 50 000
