Klokkehattveien 18, 4824 BJORBEKK

**Nidelvåsen - Flott leilighet over to plan med god standard og stor solrik uteplass.**

# Tilstandsrapport

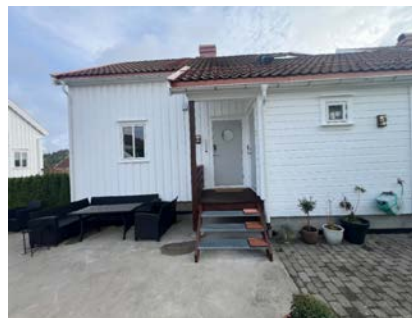
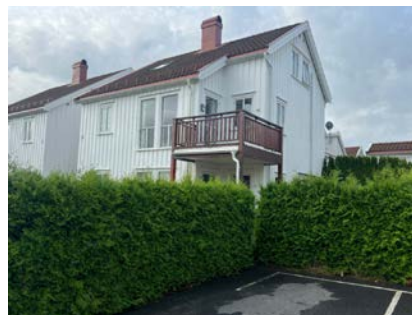
Taktekingen er av betongtakstein. Lektet opp over undertak av sutakplater som ser ut til å være luftet i gesimsen. Taket er besiktiget fra bakkenivå. Siden taket (takkonstruksjon, takteking og skorstein) kun er observert fra bakkenivå, er vurderingen begrenset av dette. Det er ikke sikkerhetsmessig forsvarlig å bevege seg ut på taket eller observere fra stige. Selv om det ikke er avdekket skader under befaringen, betyr ikke dette at det ikke foreligger skader som en besiktigelse på taket kan avdekke. Vær oppmerksom på denne risikoen. En undersøkelse av taket kan utføres av en fagperson under tilstrekkelige sikkerhetsforhold.

- Det må monteres snøfanger for å oppfylle byggeårets krav.

Kostnadsestimat: 10 000 - 50 000
