# Tilstandsrapport

Boligbygg med flere boenheter

Akselhagen 34A , 4322 SANDNES

Befaringsdato: 11.02.2026

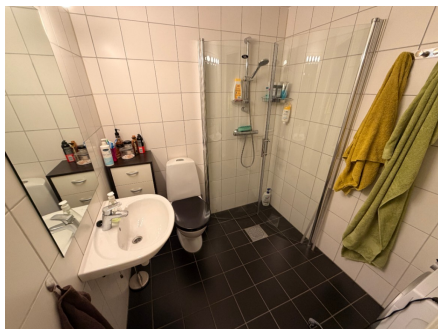
### TG 1 Overflater vegger og himling

Veggene har fliser. Taket er malt. Overflater i normal stand iht. alder.

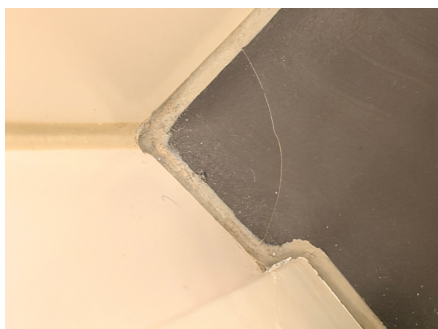
### TG 2 Overflater Gulv

Gulvet er flislagt. Rommet har elektriske varmekabler. Fall mot sluk er målt til 15 mm. Høydeforskjell fra toppen av sluket til toppen av membranen ved dørterskelen er 30 mm.

- Det er påvist sprekker i fliser.

- Skadet flis er i et område hvor den kun utgjør et estetisk avvik.

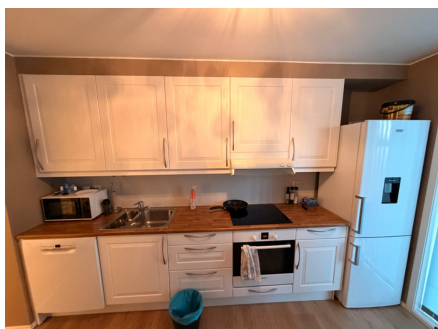
#### TG 1 Overflater og innredning

Kjøkkenet har innredning med profilerte fronter. Benkeplaten er av laminat. Det er kjøleskap, oppvaskmaskin, platetopp og stekeovn.
