**Knaben - Lekker velholdt hytte  
med badstue, jacuzzi, Hamran  
innredning, ring hytta varm! m.m.**

Befaringsdato: 09.01.2025    Rapportdato: 20.01.2025    Oppdragsnr.: 20755-1201    Referansenummer: HO8305  
Autorisert foretak: KE Takst AS    Sertifisert Takstingeniør: Karl Henry Englund    Vår ref:

# Beskrivelse av eiendommen

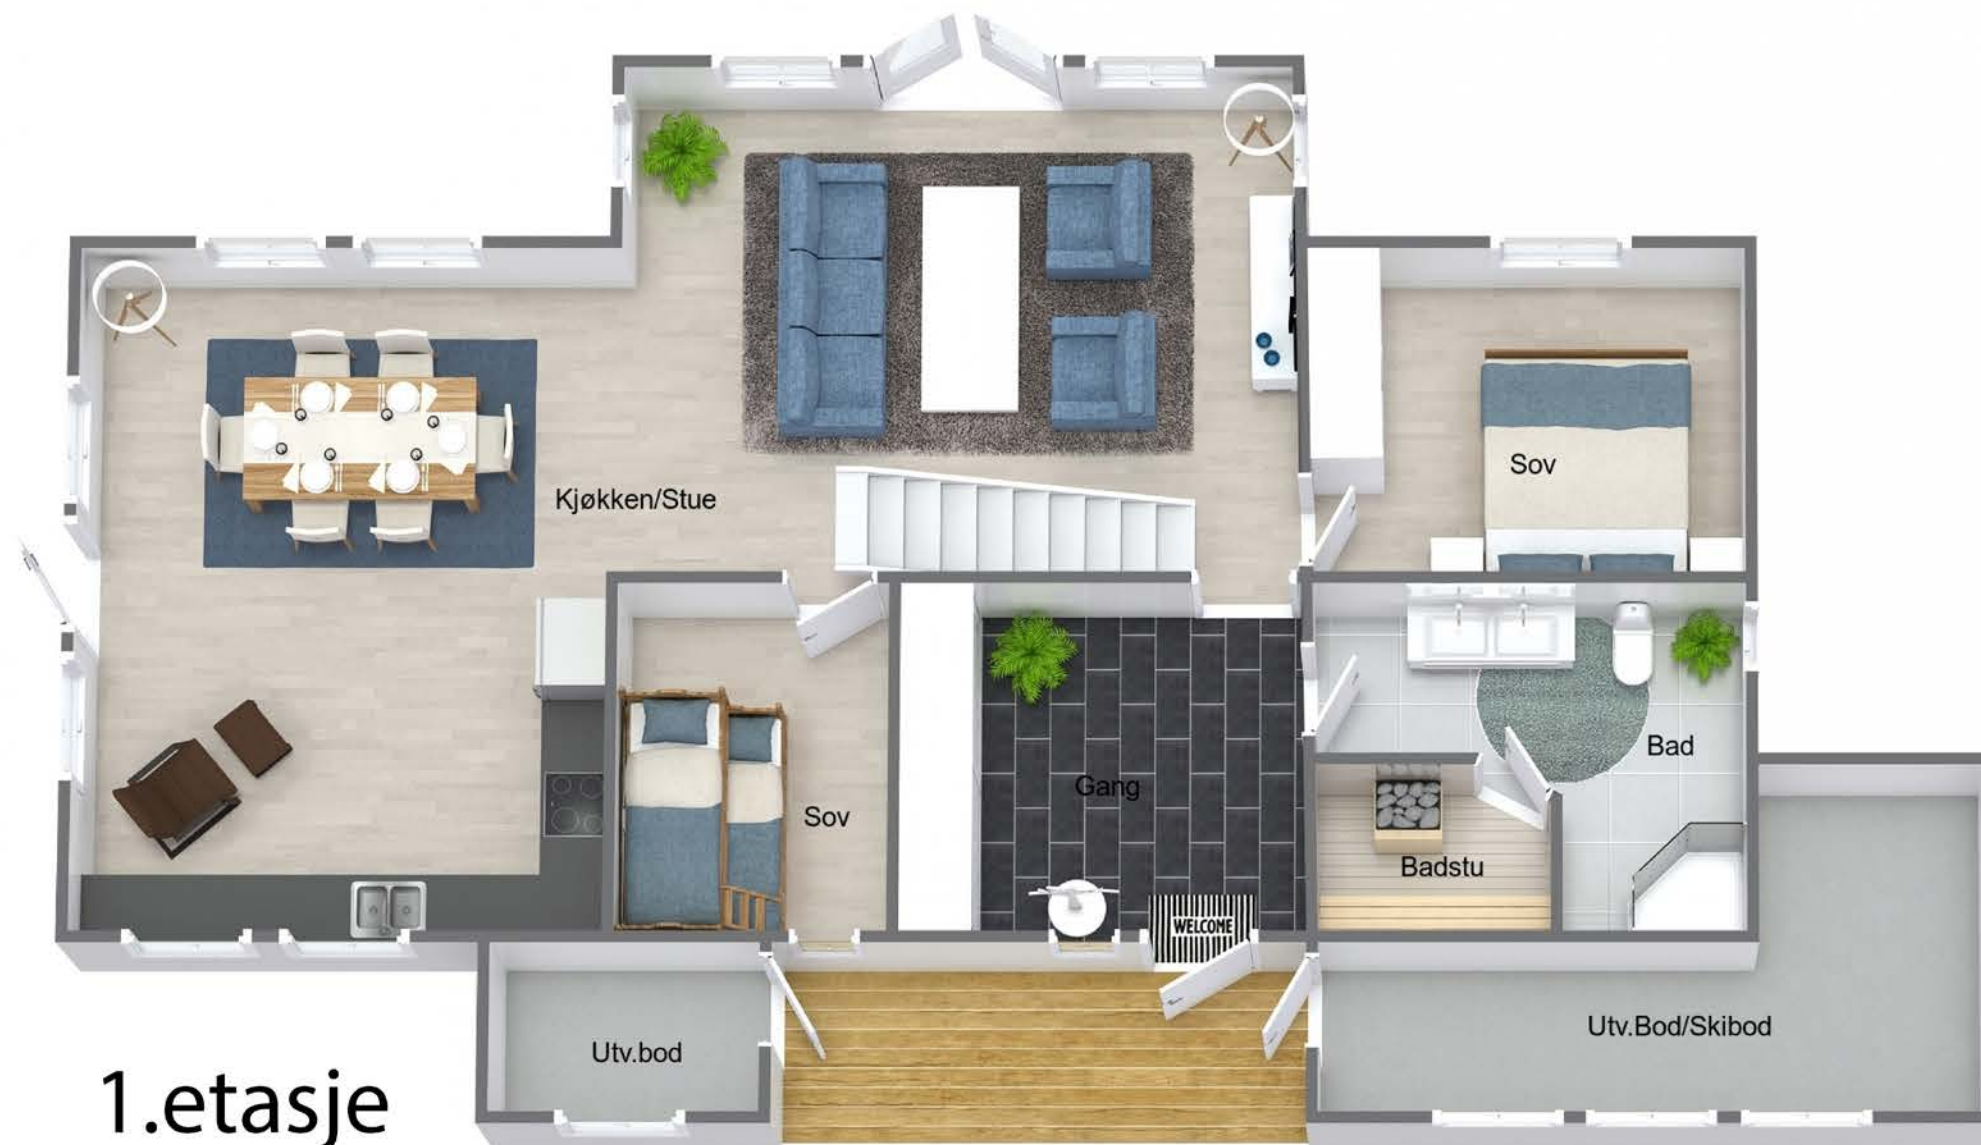
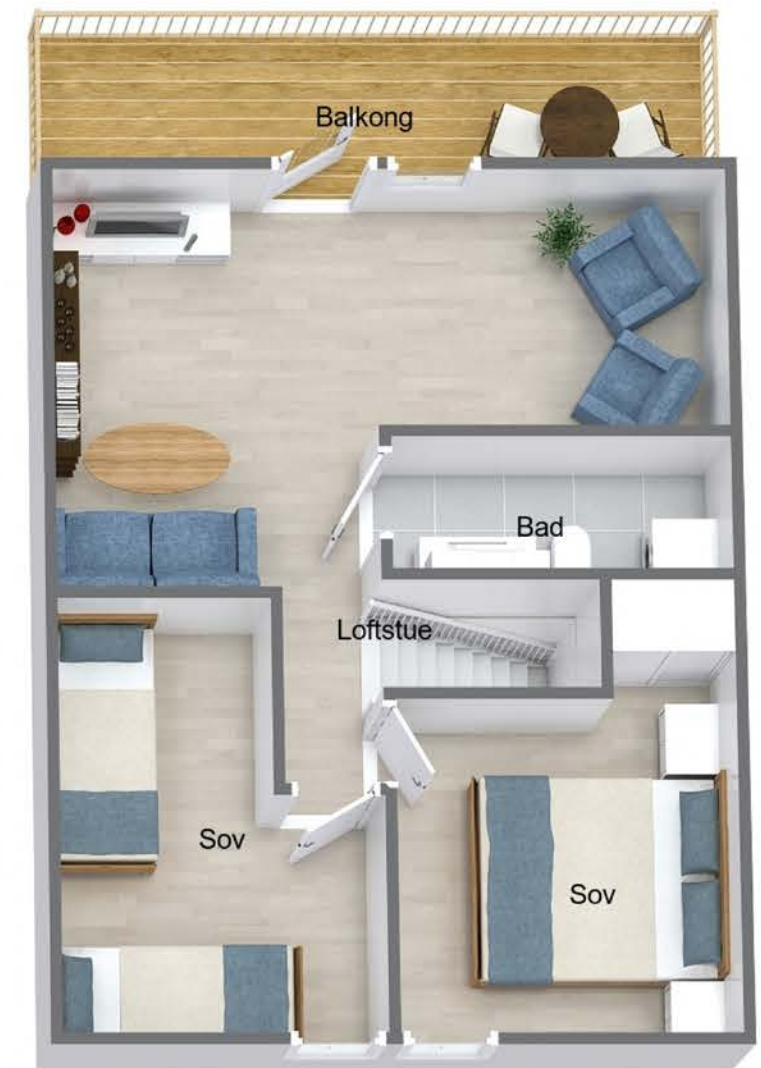
## 2.etasje

Plantegning av hovedetasje og loft.

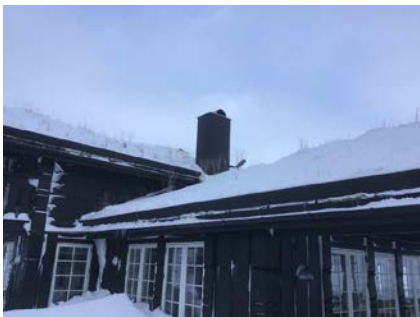
Taktekking av torv med underdekning av knotteplast og takpapp  
Det er begrenset muligheter for vurdering av forhold utvendig pga snødekke.  
Vurdering gjort på synlige overflater og alder  
Taktekkingen er kontrollert fra bakkenivå.

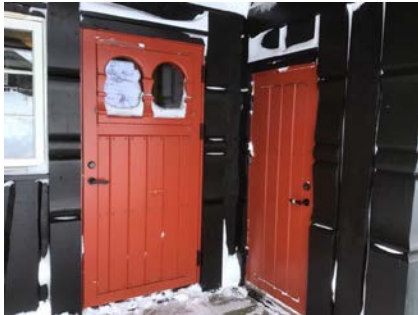
Forhold som har fått TG2 AVVIK SOM KAN KREVE TILTAK:  
Utvendige dører:  
Vurdering av avvik:  
• Det er avvik:  
Skade i inngangsdør etter dør klinke fra boddør.  
Konsekvens/tiltak  
• Tiltak:  
Det må foretas lokal utbedring

Skade i inngangsdør etter dør klinke fra boddør

Skaden er oljet og treverket er beskyttet av eier  
Det bør foretas lokal utbedring med samme maling som ellers på døren

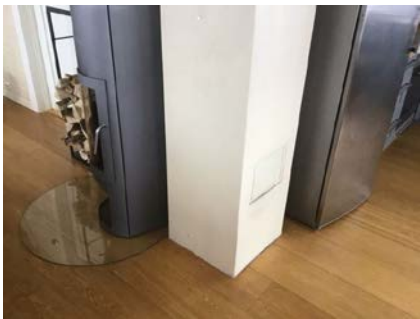
Pipe og ildsted:  
Vurdering av avvik:  
• Ildfast plate mangler på gulvet under sotluke/feieluke på pipe.  
Konsekvens/tiltak  
• Det anbefales å montere ildfast plate under luker på pipe.

Mangler ildfast plate under feierluke

- Det anbefales å montere ildfast plate under luker på pipe.

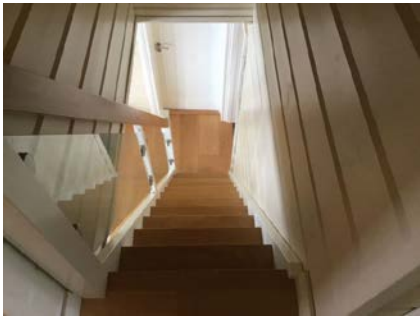
Innvendige trapper:  
Vurdering av avvik:  
• Det mangler håndløper på vegg i trappeløpet.  
Konsekvens/tiltak  
• Håndløper må monteres på vegg for å tilfredsstille krav på byggetidspunktet.

Mangler håndlist langs vegg i trappeløp

- Håndløper må monteres på vegg for å tilfredsstille krav på byggetidspunktet.

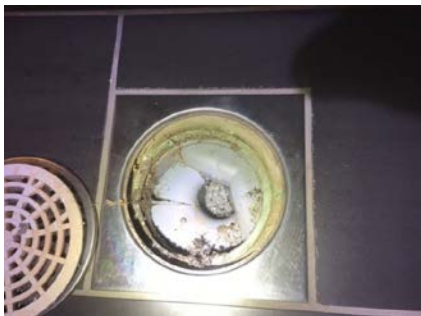
**Våtrom > Etasje > Bad > Sanitærutstyr og innredning**  
Det er ikke påvist tilfredsstillende løsning for å synliggjøre lekkasje fra innebygget sisterner.

- Det er ikke påvist tilfredsstillende løsning for å synliggjøre lekkasje fra innebygget sisterner.

- Ved implementering av innebygget sisterner var det ikke krav om lekkasjesikring, konstruksjonen bør jevnlig observeres.

Etablere drensspalte under wc eller fremskaffe dokumentasjon på at det er «poseløsning» rundt sisterner som gjør at drenshull ikke ansees nødvendig.

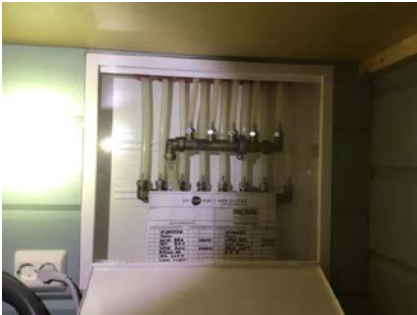
Vannskap med dreneringshull for lekkasje med rør i rør montert i skap i gang.  
Vannmåler og stoppekran montert under vannskap
