Kvinavegen 19, 4473 KVINLOG

**Knaben - Lekker velholdt hytte  
med badstue, jacuzzi, Hamran  
innredning, ring hytta varm! m.m.**

Befaringsdato: 03.12.2025 Rapportdato: 05.12.2025 Oppdragsnr.: 20755-1201 Referansenummer: QA5352

Autorisert foretak: KE Takst AS Sertifisert Takstingeniør: Karl Henry Englund

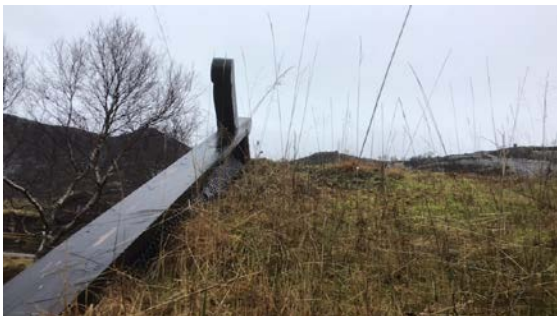
• Det er avvik:  
-Det er enkelte områder som torv har glid noe ned langs kanten

• Tiltak:  
-Det bør gjøres lokalt tiltak

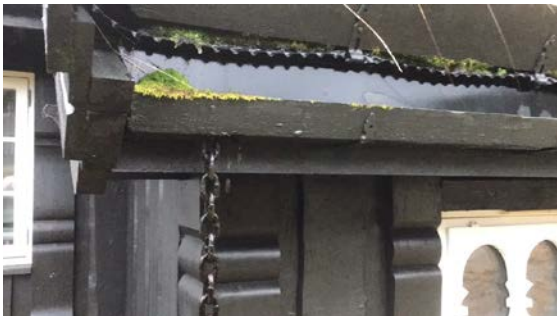
### TG 2 Nedløp og beslag

Takrenner av tre med kjetting som nedløp.  
Ny stål renne med nedløp mot vest.  
Pipe helbeslått over tak i (2023)

• Det er avvik:  
-Det er mose/avfall i tre renner som hindrer vann og drenere

• Tiltak:  
-Det bør gjøres tiltak på takrenner

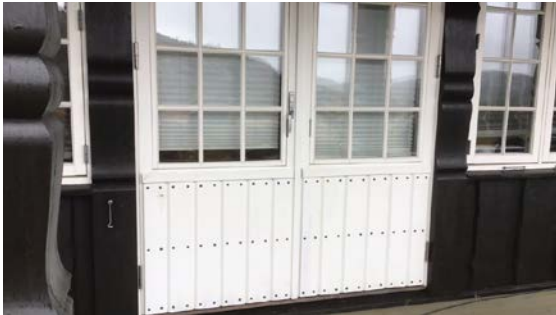
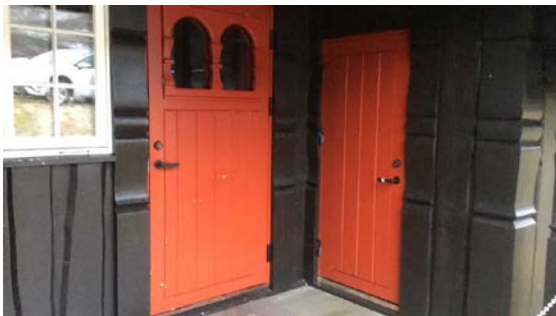
### TG 2 Dører

Malt ytterdør med glass og malte tett bod dører  
Malt tofløyet balkongdør i fra stue med høy brystning

• Det er avvik:  
Skade i inngangsdør etter dør klinke fra boddør

• Tiltak:  
Skaden er oljet og treverket er beskyttet av eier  
Det bør foretas lokal utbedring med samme maling som ellers på døren

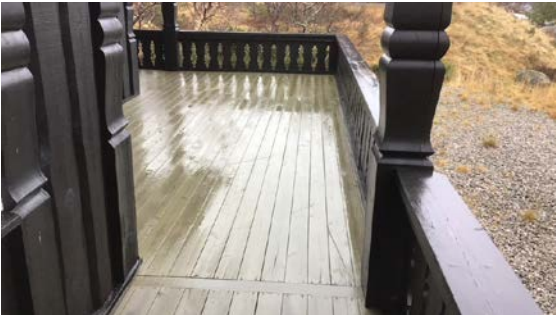
### TG 2 Balkonger, terrasser og rom under balkonger

Balkong/terrasse med dekke av terrassebord.  
Treverk og terrassebord fremstår med normal vær- og aldersslitasje.  
Fundamenteringen er ikke synlig/ikke kontrollert.

• Rekkverket er for lavt i forhold til dagens krav til rekkverkshøyder.  
Rekkverk av tre fra terrasse/balkong fra loft etg har høyde som er lavere enn dagens krav til rekkverkshøyder.  
Rekkverk er blitt oppført med høyden etter byggeårets krav.  
For å gjøre rekkverk mer sikker mot fall/fallskader, bør rekkverket forhøyes.

• Andre tiltak:  
For at rekkverkene skal ha god sikring mot fall, anbefales det at det gjøres høyere og i tråd med dagens krav til rekkverkshøyde på 1 m.  
Det er imidlertid ikke noe krav om slik forhøyning, da rekkverket ble opprinnelig oppført før nåværende krav ble gjort gjeldende.  
Konsekvens av lavt rekkverk på balkonger er at dette gir økt risiko for fall og fallskader
