Sørumsandveien 93, 1920 SØRUMSAND

**Romslig 2-roms leilighet i 3. etasje med god planløsning. Innglasset balkong, garasjeplass og el-lader. Svært sentralt!**

Befaringsdato: 10.02.2025

Rapportdato: 12.02.2025

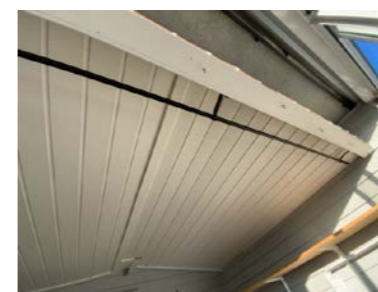
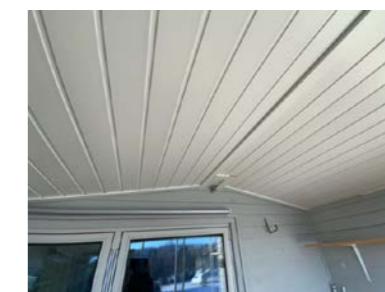
#### TG 1 Balkonger, terrasser og rom under balkonger

Innglasset balkong. Betongkonstruksjon. Det er laget ekstra tak av tre, kledd med panel oppunder tak. Oppforet tregulv med trefiberplater. Det er noe uvisst om innredning av tak eller oppforet tregulv er godkjent av sameie. Videre undersøkelser rundt ombygging av balkong anbefales.

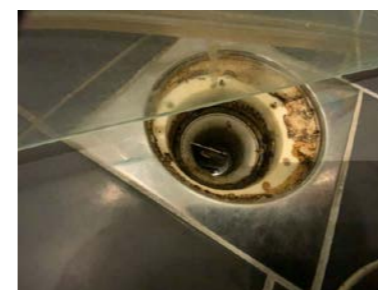
## 1 TG 1 Sluk, membran og tettesjikt

Det er plastsluk og smøremembran med dokumentert utførelse.

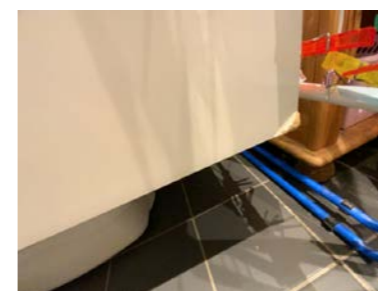
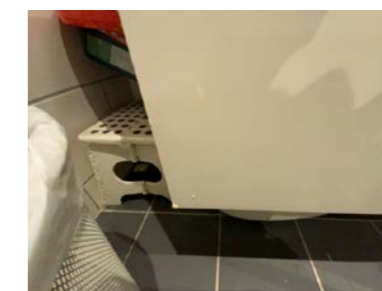
## 1 TG 2 Sanitærutstyr og innredning

- Det er påvist skader på innredning.

Det er synlige hakk og svelling etter fukt.

Møbel vurderes å ha tiltenkt funksjon. For å lukke avviket må fronter byttes.

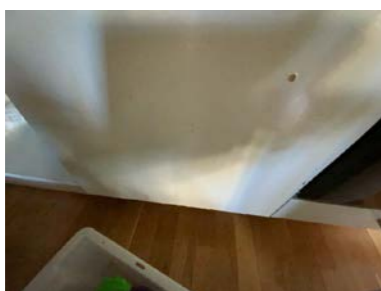
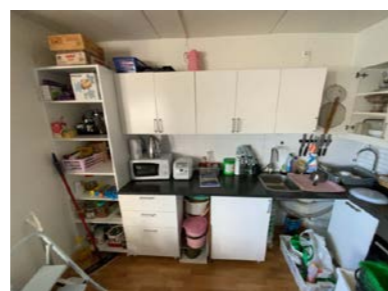
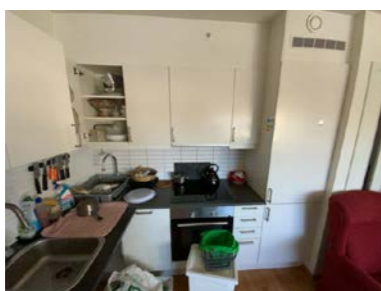
- Det er påvist skader på overflater/kjøkkeninnredning utover normal slitasjegrad.

Det er noe skader på skapfronter.

- Det må påregnes lokal utbedring/utskiftning.

Det er ingen konsekvens ut fra funksjon. Dører må males eller skiftes for å lukke avviket.

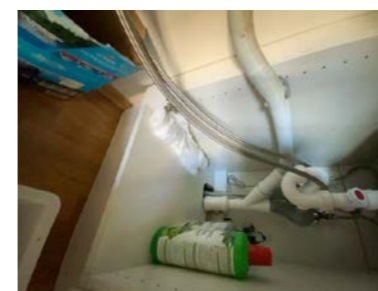
### TG 1 Vannledninger

Innvendige vannledninger er av plast (rør i rør). Det er besiktiget i rørskap.
