Johan Falkbergets veg 65 A, 2407 ELVERUM

Lys og Innbydende selveier i moderne 4-mannsbolig fra 2021. Vannbåren gulvvarme. Vestvendt terrasse. Carport og bod.

Befaringsdato: 01.08.2024

Rapportdato: 06.08.2024

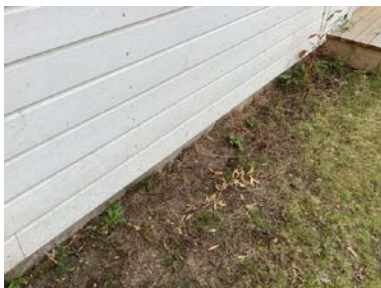
Lav høyde mellom grunnen og kledning, risiko for skader. Anbefalt høyde mellom terreng og kledning er 30 cm.

Større avstand anbefales. For å lukke avviket må det gjøres tiltak.

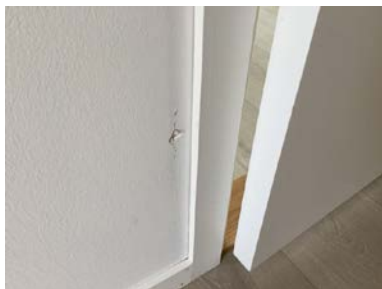
- Det er påvist skader på overflater.

Små-skader registrert enkelte steder.

Behov for vedlikehold og utbedringer. For å lukke avviket må det gjøres tiltak.

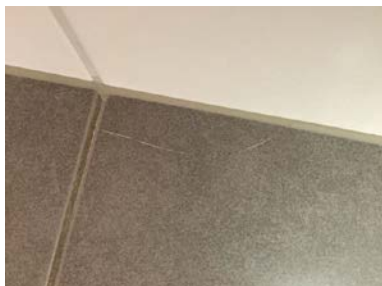
- Det er påvist sprekker i fliser.

En sprukket flis registrert i dusjsonen.

- Fliser må skiftes.

For å lukke avviket må det gjøres tiltak.

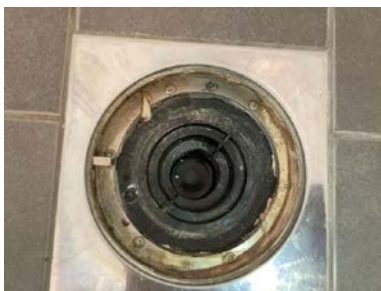
Kontroll av sluk.

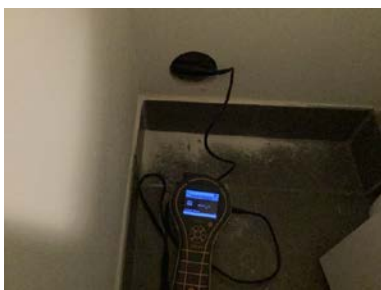
Hulltaking er foretatt. Hullet er tatt på det mest hensiktsmessige stedet som var mulig på befaringen og for å tilfredsstille kravet i forskrift.

Ved fuktmåling ble det registrert tørre verdier.

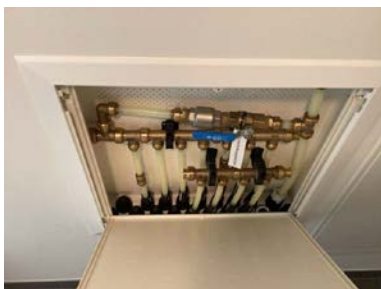
Kontroll av rørskap.

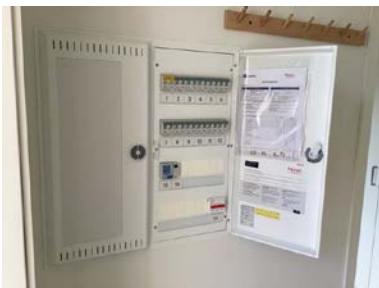
Kontroll av skap.
