Johan Falkbergets veg 65 A, 2407 ELVERUM

**Lys og Innbydende leilighet fra  
2021. Lave felleskostnader.  
Vannbåren gulvvarme. Vestvendt  
terrasse. Carport og bod.**

Befaringsdato: 01.08.2024

Rapportdato: 06.08.2024

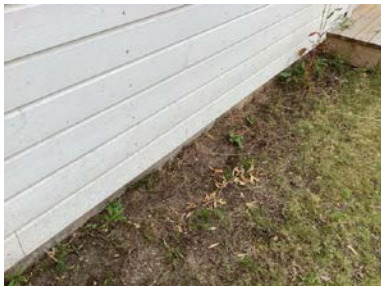
Lav høyde mellom grunnen og kledning, risiko for skader. Anbefalt høyde mellom terreng og kledning er 30 cm.

Større avstand anbefales. For å lukke avviket må det gjøres tiltak.

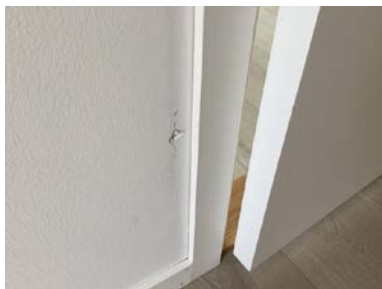
- Det er påvist skader på overflater.

Små-skader registrert enkelte steder.

Behov for vedlikehold og utbedringer. For å lukke avviket må det gjøres tiltak.

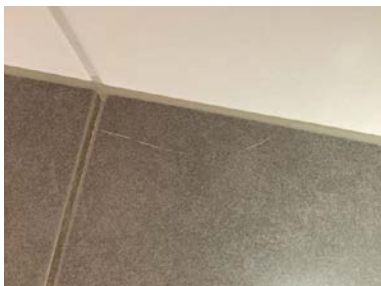
- Det er påvist sprekker i fliser.

En sprukket flis registrert i dusjsonen.

- Fliser må skiftes.

For å lukke avviket må det gjøres tiltak.

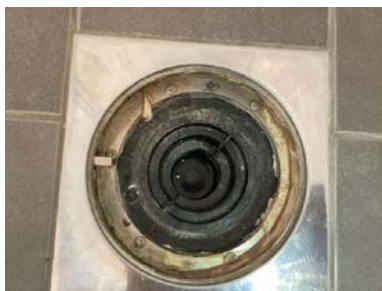
Kontroll av sluk.

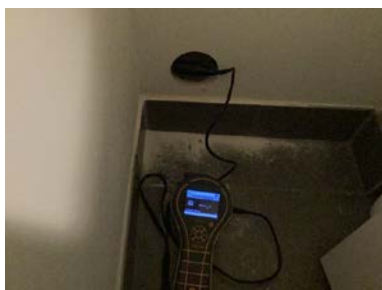
Hulltaking er foretatt. Hullet er tatt på det mest hensiktsmessige stedet som var mulig på befaringen og for å tilfredsstille kravet i forskrift.

Ved fuktmåling ble det registrert tørre verdier.

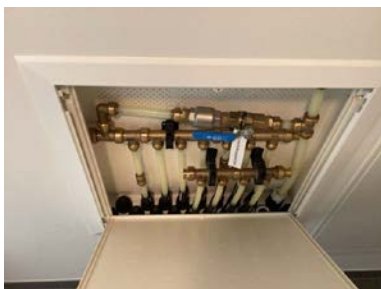
Kontroll av rørskap.

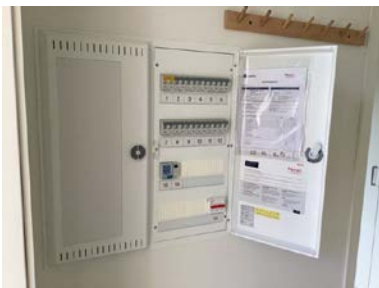
Kontroll av skap.
