# Velkommen til Alingsåsveien 31!

# Tilstandsrapport

Andelsnummer 629

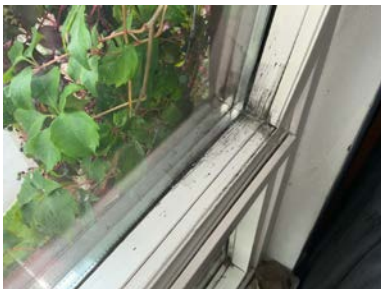
- Det er registrert treverk med sprekker.

Sprekker i treverket kan skyldes tørke, solpåvirkning eller fuktpåvirkning, og kan over tid gi økt mulighet for økt slitasje og skader. Vedlikehold anbefales.

- Det er registrert råteskader i treverk.

Råte skyldes langvarig fuktpåvirkning og kan svekke materialet. Skadet treverk bør utbedres innen nær fremtid.

Råteskadet vindu(er) må påregnes utskiftet.

Kostnadsestimat: 10 000 - 50 000

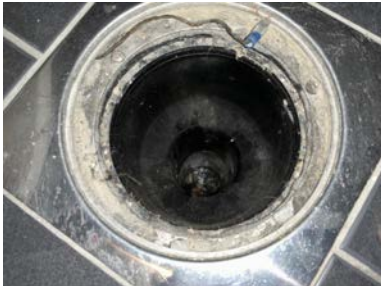
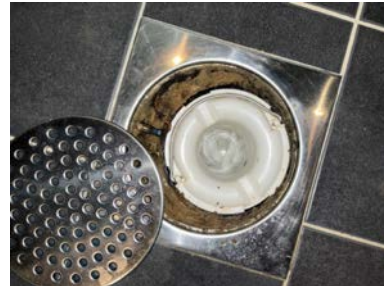
- Høydeforskjell mellom topp slukrist (sluk under servant) og overkant gulv ved døren er lavere enn 25 mm. Dette gjør at nærliggende konstruksjoner er mer utsatt for vannskade, hvis en lekkasje skulle oppstått.
