Storgata 3 , 8610 MO | RANA

**Koselig sør-ventdt 2-roms
andelsleilighet i 2.etg med stor
terrasse, varmepumpe og helhetlig
pent innredet.**

Tilstandsrapport

2-ROMS ANDELSLEILIGHET I 2. ETASJE I 4-MANNSBOLIG

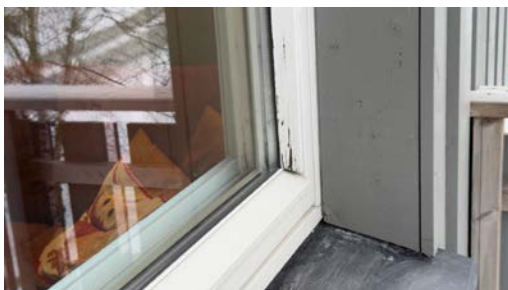
Enkelte vinduer er noe utvendig værslitt.

Utvendig overflatebehandling av vinduer bør påregnes.

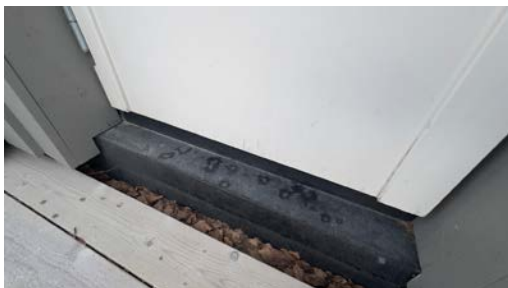
Terrassedøren er noe utvendig værslitt.

Utvendig overflatebehandling av terrassedøren bør påregnes.

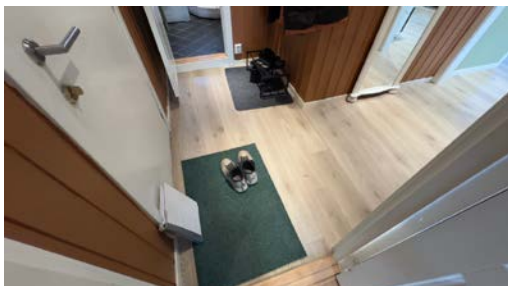
- Målt høydeforskjell på over 20 mm innenfor en lengde på 2 meter. Tilstandsgrad 3 gis med bakgrunn i standardens krav til godkjente måleavvik.
- Målt høydeforskjell på over 30 mm gjennom hele rommet. Tilstandsgrad 3 gis med bakgrunn i standardens krav til godkjente måleavvik.

Største målte planavvik er målt i gangen.

Kostnadsestimat: 50 000 - 100 000

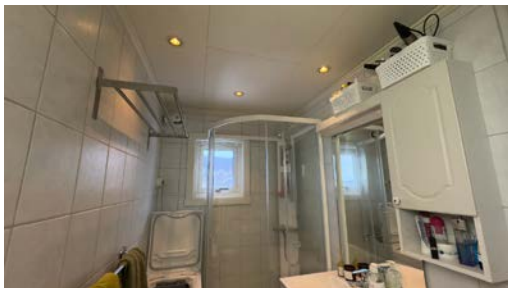
- Det er vindu/dør med ikke fuktbestandige materialer i våtsonen (ved vask, dusj, badekar, osv.), løsningen eller byggematerialet er uegnet

Ved plassering av vinduer i våtsone må veggmembranen legges inn i vindussmyget, og overgangen mellom membran og karm/utføring tettes med fugemasse.

Ved plassering av vinduer i våtsone må veggmembranen legges inn i vindussmyget, og overgangen mellom membran og karm/utføring tettes med fugemasse.

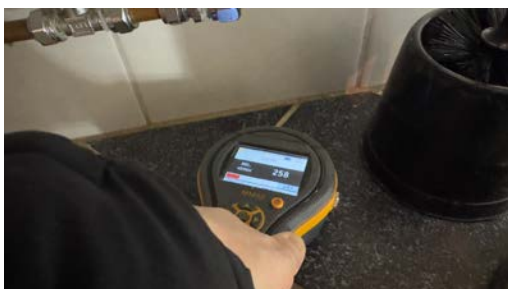
Det er registrert noe forhøyede fuktverdier i området rundt sluken.

For å få tilstandsgrad 0 eller 1 må gulvet bygges om for å få riktig fall mot sluk. Dette vil imidlertid sjelden være økonomisk rasjonelt som et enkeltstående tiltak. Ved eventuell renovering bør man påse at badet bygges med riktig/tilfredsstillende fall mot sluk.

Nærmere undersøkelser av forhøyede fuktverdier rundt sluk anbefales.

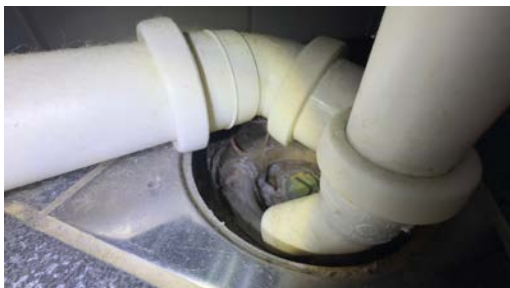
Sluk har begrenset mulighet for inspeksjon og rengjøring.

- Tilgang til sluk må bedres både for inspeksjon og rengjøring.

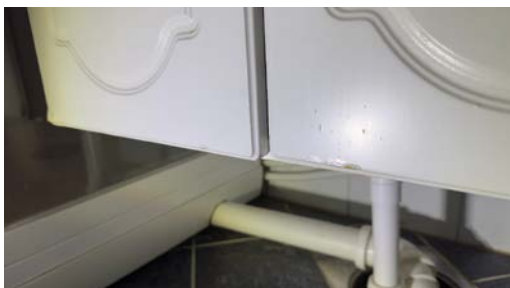
Det er registrert noe fuktsvell på innredning.

Umiddelbare tiltak ansees ikke som nødvendig.

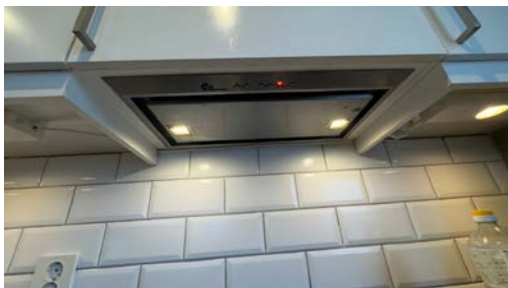
Det er kjøkkenventilator med avtrekk ut.

Kontroll av avtrekk.

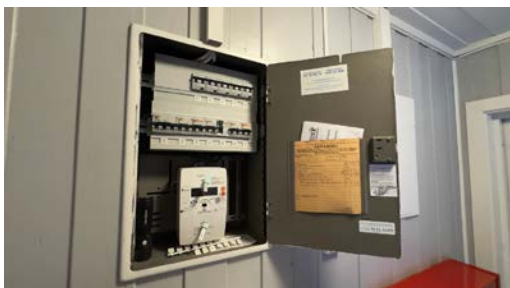
Kursfortegnelsen er ikke i samsvar med antall sikringer (TG2).

Kontroll av el-skap og kursfortegnelse.

Utbedring av eventuelle avvik må påregnes.

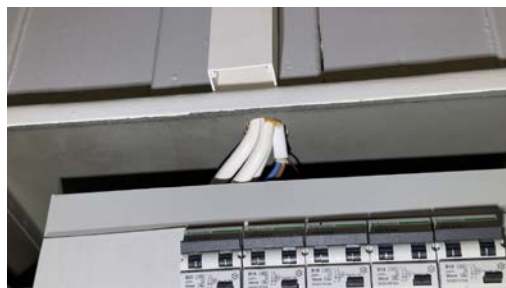
Kabelinnføringer i sikringsskap er ikke tilfredsstillende tettet.
