## Lekker og moderne 2-rom leilighet med alt på en flate!

- Boligbygg med flere boenheter
- Frydensborgveien 10 B, 3772 KRAGERØ
- KRAGERØ kommune
- gnr. 12, bnr. 800
- Andelsnummer 40

Befaringsdato: 22.04.2025 Rapportdato: 27.04.2025 Oppdragsnr.: 22467-1029 Referansenummer: XA1404

# Tilstandsrapport

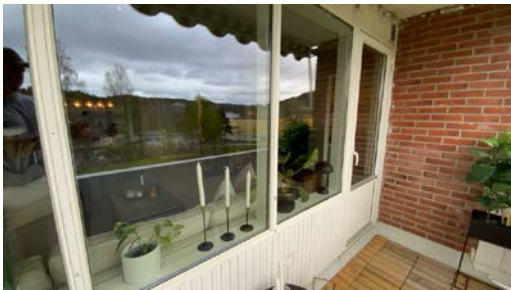
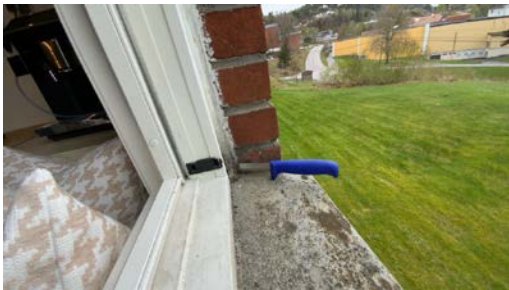
- Vinduer: Det er påvist avvik rundt innsettingsdetaljer. Lister på vindu ved kjøkkenet har råte i bunn.  
- Balkonger, terrasser og rom under balkonger: Rekkverket er for lavt i forhold til dagens krav til rekkverkshøyder.

- Det er påvist avvik rundt innsettingsdetaljer.

- Det bør gjøres tiltak for å lukke avviket.

Listene bør skiftes.

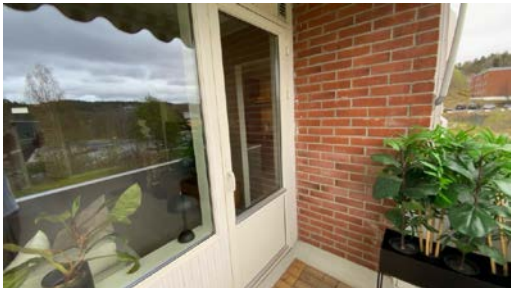
Leiligheten har en teak hoveddør med brann klassifisering B30 og en malt balkongdør med isolerglass.

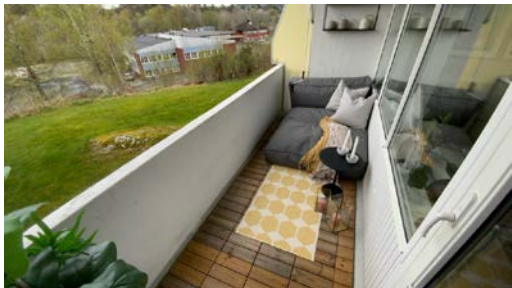
### TG 2 Balkonger, terrasser og rom under balkonger

Balkong i betong på ca 5m2.

- Det er ikke krav om utbedring av rekkverkshøyde opp til dagens forskriftskrav.

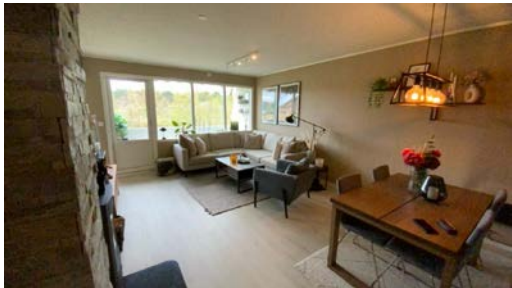
### TG 2 Etasjeskille/gulv mot grunn

Etasjeskiller er av betong.

- Etasjeskille/gulv mot grunn: Stue: Det er målt høydeforskjell på mellom 15-30 mm gjennom hele rommet. Kjøkken: Målt høydeforskjell på mellom 10 - 20 mm innenfor en lengde på 2 meter. TG 2 gis med bakgrunn i standardens krav til godkjente måleavvik.

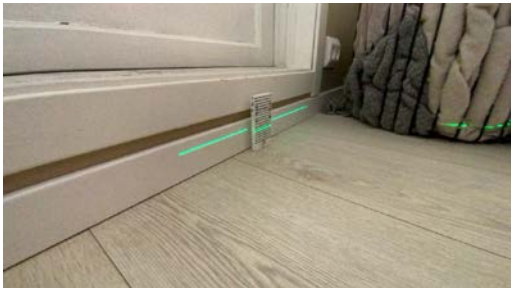
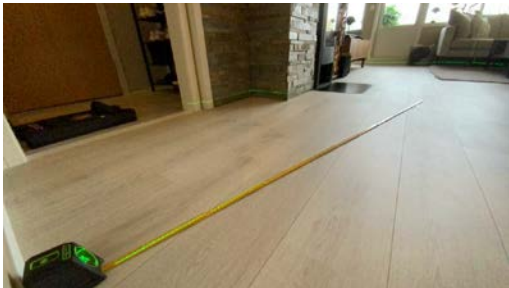
- Det er målt høydeforskjell på mellom 15-30 mm gjennom hele rommet. Tilstandsgrad 2 gis med bakgrunn i standardens krav til godkjente måleavvik.
- Målt høydeforskjell på mellom 10 - 20 mm innenfor en lengde på 2 meter. Tilstandsgrad 2 gis med bakgrunn i standardens krav til godkjente måleavvik.

- For å få tilstandsgrad 0 eller 1 må høydeforskjeller rettes opp. Det vil imidlertid sjelden være økonomisk rasjonelt som et enkeltstående tiltak i en bolig som dette. Dersom boligen en gang skal renoveres, kan man vurdere slike tiltak.

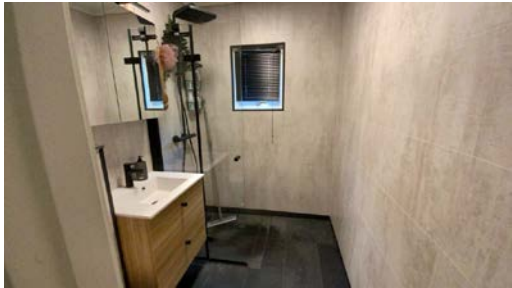
### TG 2 Overflater vegger og himling

- Vurdering av avvik:
- Det er vindu/dør med ikke fuktbestandige materialer i våtsonen (ved vask, dusj, badekar, osv.), løsningen eller byggematerialet er uegnet

- Konsekvens/tiltak
- Uegnede materialer må fuktbeskyttes/utskiftes.

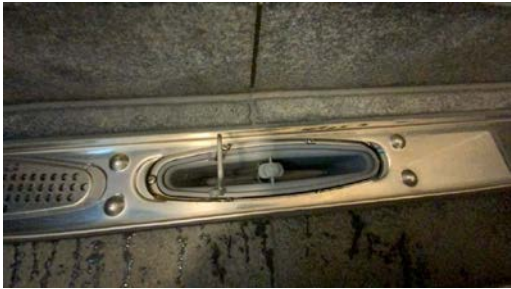
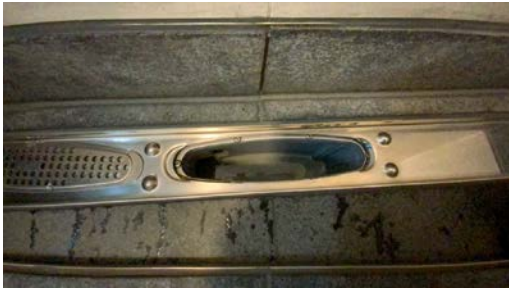
### TG 2 Sanitærutstyr og innredning

- Det er påvist skader på innredning.

Avviket er estetisk, hvis tilstanden forverrer seg kan det være behov for utbedring.

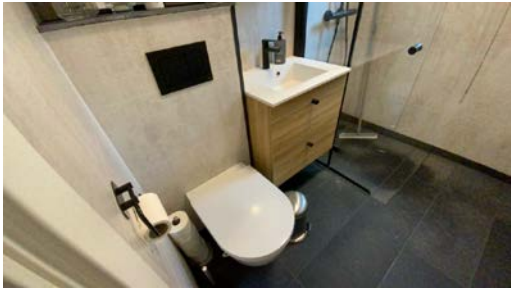
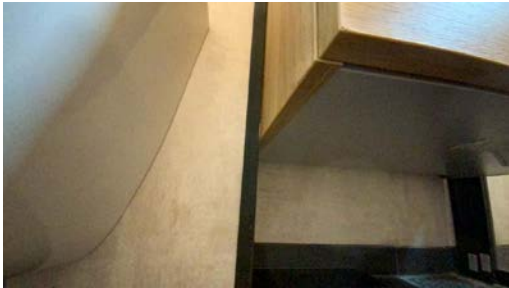
### TG 2 Ventilasjon

- Det bør etableres tilfredsstillende tilluft til våtrom f.eks. luftespalte ved dør e.l.

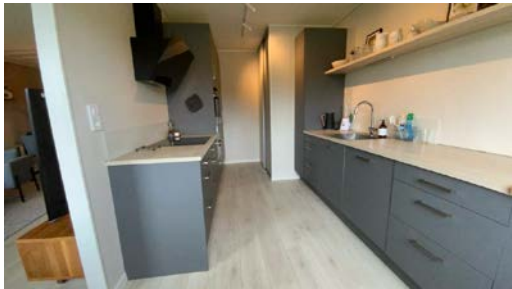
### TG 2 Avtrekk

- Om mulig bør det etableres mekanisk/forsert avtrekk ut fra kokesonen.

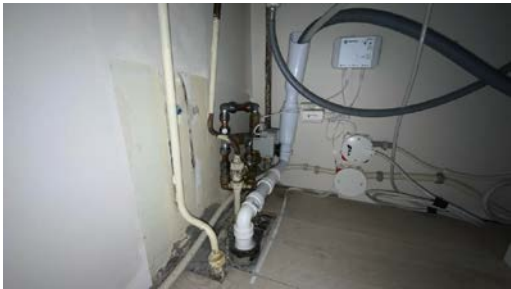
**TG 2 Avløpsrør**

Det er synlige avløpsrør av plast og eldre soilrør ellers.

Avviket gjelder de eldre soilrørene.

- Det er ikke behov for utbedringstiltak siden anlegget fungerer i dag, men ut ifra alder kan skader plutselig oppstå på eldre anlegg.

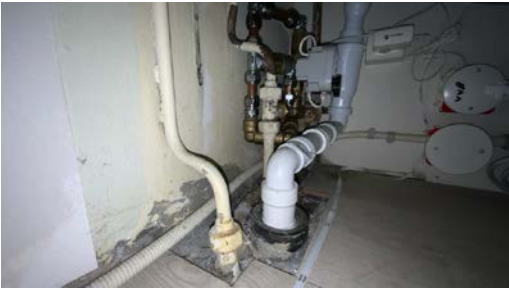
**TG 1 Ventilasjon**

Ventilasjon av rommene, unntatt våtrom og kjøkken, er via ventiler og åpningsvinduer.

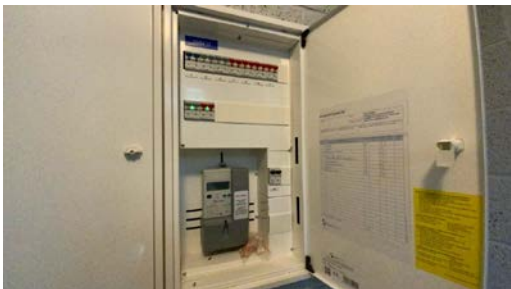
-Branntekniske forhold: Skader på brannslukningsutstyr/apparat eldre enn 10 år.

### 1 TO 3 Branntekniske forhold

Kostnadsestimat: Under 10 000

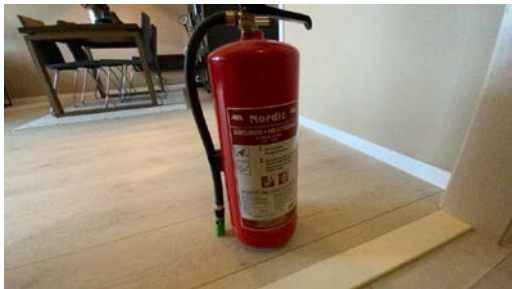
1. Er det mangler for brannslukningsutstyr i boligen iht. forskriftskrav på søknadstidspunktet, men minst Byggeforskrift 1985?  
**Nei**
2. Er det skader på brannslukkingsutstyr eller er apparatet eldre enn 10 år?  
**Ja**
3. Er det mangler på røykvarsler i boligen iht. forskriftskrav på søknadstidspunktet, men minst Byggeforskrift 1985?  
**Nei**
4. Er det skader på røykvarslere?  
**Nei**
