Rustabakken 40, 4027 STAVANGER

Tasta - Romslig og innholdsrikt rekkehus med 3 soverom og to bad. Parkering i felles garasjeanlegg.

EGENERKLÆRINGSSKJEMA

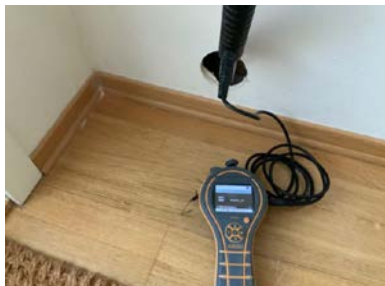
TG 0 Tilliggende konstruksjoner våtrom

Hulltaking er foretatt uten å påvise unormale forhold. Bilde av måleapparatet viser tre streker, eller ingen utslag. For å få utslag må det være noe fukt som leder spenningen mellom piggelektrodene. I dette tilfellet er det altså ingen målbar fukt som kan lede spenning.

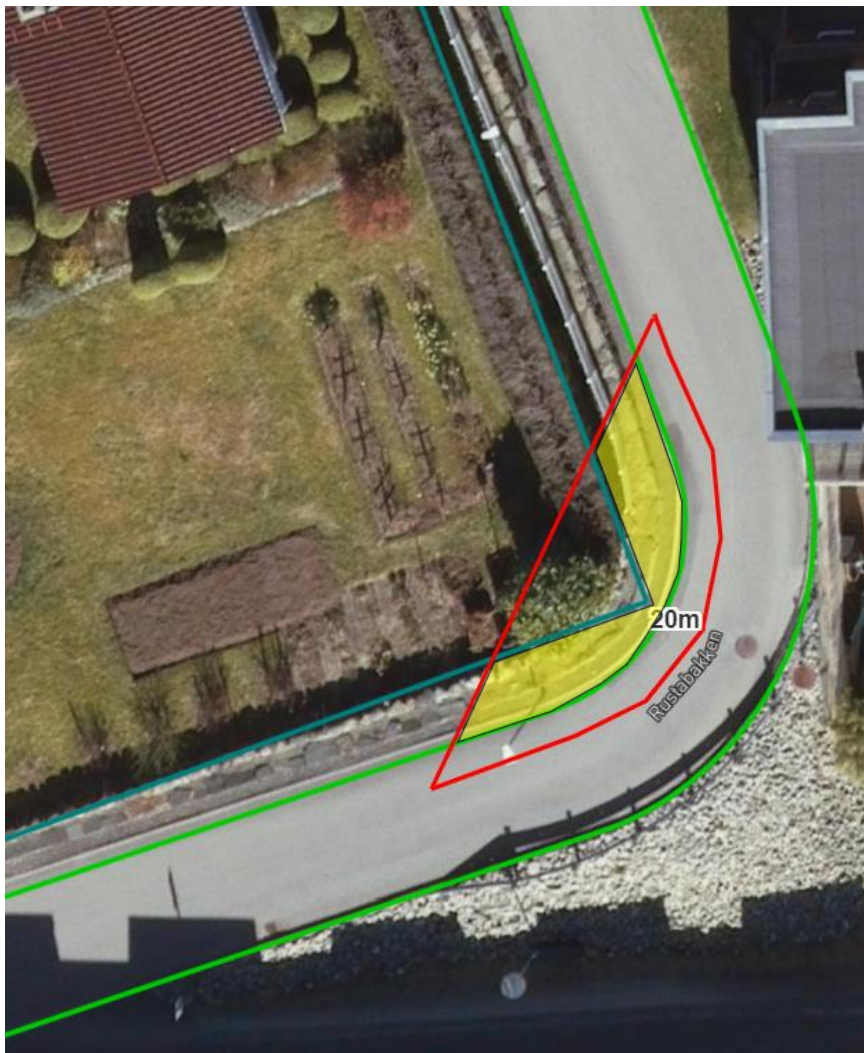
Sak XX: Frisiktsone i Rustabakken

Som følge av en trafikkulykke i Rustabakken i november 2022 ønsker kommunen å bedre siktforholdene i den mest kritiske svingen i bakken. Kommunen vil i denne forbindelse fatte et vedtak som tilsier at det ikke skal være hindringer høyere enn 70 cm i en siktzone som er markert med rødt på kartskissen under.

Vedtaket fattes med hjemmel i veiloven, og kommunen skal selv gå inn og gjøre de faktiske utbedringer. Borettslaget eier selv deler av den berørte eiendommen, se gul markering, men dette har ingen andre praktiske konsekvenser ut over at det vil bli foretatt arbeid på dette arealet av kommunen. Borettslaget har selv interesse i at trafiksikkerheten blir bedre i dette området og støtter derfor kommunens forslag til vedtak.
