General Ruges veg 8, 2819 GJØVIK

**Innbydende og meget smakfull  
enebolig med hyggelig Mjøsutsikt  
- solrik tomt - garasje - hagestue -  
sentral beliggenhet.**

# Tilstandsrapport

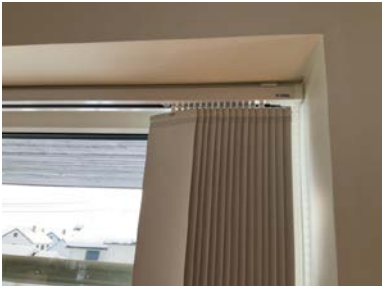
Lamellgardiner

VINDUER.  
Vinduer i tre med 3 lag isolerglass.  
Produksjonsår isolerglass fra byggeår.  
Det er montert innvendige lamellgardiner og utvendige persienner med elektrisk betjening på deler av vinduene.  
Rullegardiner på alle soverom og TV-stue.  
Overflatebehandling: Malt utvendig, malt innvendig.

Vinduer har noe bruksslitasje, men ikke mer enn det som kan påregnes i forhold til alder.  
Normal bruksslitasje må forventes i en bolig og vurderes ikke som avvik, på denne bakgrunn gis vinduer tilstandsgrad 1.  
Det anbefales at en kjøper gjør sine egne vurderinger omkring bruksslitasje for å vurdere eventuell utbedringskostnader der kjøper har andre brukskrav eller krav til estetikk.

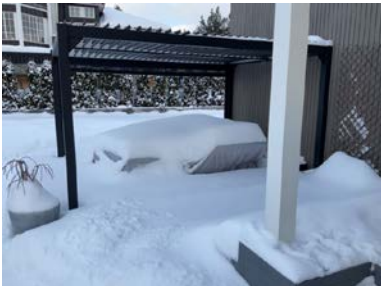
Terrasse og pergola på befaringstidspunktet

TERRASSE.  
Terrasse utført i trekonstruksjon med gulv i kompositt.  
Enkelt fundamentert med søyler/ punktfundament.  
Tilgang fra gang hovedplan.  
Terrasse er vest vendt.  
Terrassens areal er medtatt i arealmålingen under TBA.  
Terrasse har pergola på 3x4 meter, av typen Pergolux. Levegg mot nord med elektrisk betjening.

Utvendige og ubeskyttede konstruksjoner som terrasser/ balkonger vil ha vedvarende slitasje fra vær og vind, med et løpende vedlikeholdsbehov.  
Terrasse/ balkong har noe bruksslitasje, men ikke mer enn det som kan påregnes i forhold til alder. Normal bruksslitasje må forventes i en bolig og vurderes ikke som avvik.  
Det anbefales at en kjøper gjør sine egne vurderinger omkring bruksslitasje for å vurdere eventuell utbedringskostnader der kjøper har andre brukskrav eller krav til estetikk.  
Terrasse/ balkong var på befaringstidspunktet delvis dekket med snø og er derfor ikke fullstendig vurdert.  
Tilstandsgrad er satt ut fra alder og det som var tilgjengelig for vurdering ved befaring, samt bilder og opplysninger fra eier.

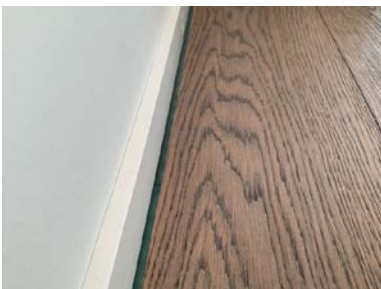
Krymp på gulv i stue

Gulv i stue har hatt bevegelse etter at boligen ble bygd, det er avstand mellom gulv og gulvlist. Forholdet vurderes til å lomme inn under normal bruksslitasje.  
Overflater har noe bruksslitasje, men ikke mer enn det som kan påregnes i forhold til alder. Normal bruksslitasje må forventes i en bolig og vurderes ikke som avvik, på denne bakgrunn gis overflater tilstandsgrad 1.  
Det anbefales at en kjøper gjør sine egne vurderinger omkring bruksslitasje for å vurdere eventuell utbedringskostnader der kjøper har andre brukskrav eller krav til estetikk.

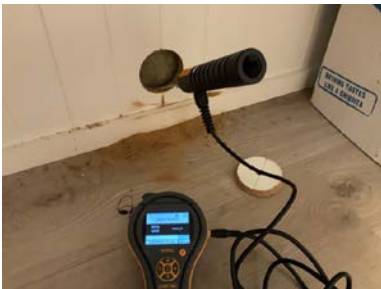
Hulltaking for fuktmåling i utforet konstruksjon på innside av grunnmur, hull tatt i bod

Ved fuktmåling er det ikke registrert måleverdi som indikerer fukt.

Ved fuktmåling av trekonstruksjon er det registrert måleverdier som ligger i normalområde for tørt treverk.

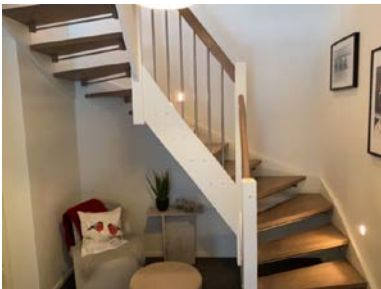
Trapp mellom underetasje og 1. etasje

Normal bruksslitasje må forventes i en bolig og vurderes ikke som avvik, på denne bakgrunn gis trapp tilstandsgrad 1.

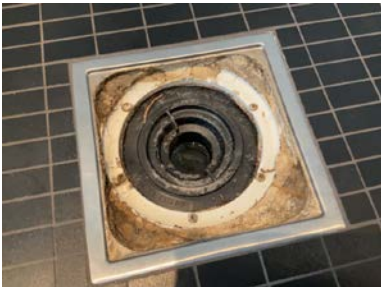
Sluk

Våtrommet har sluk med tilfredsstillende tilgang for renhold og inspeksjon.  
Plastsluk med klemring og mulighet for rengjøring.  
Det er påvist mansjett i sluk.  
Rørgjennomføringer er ikke tilgjengelig for vurdering, men det er fremlagt dokumentasjon på utførelse av våtrommet. På denne bakgrunn gis tilstandsgrad 1 på rørgjennomføringer.  
Det er opplyst av eier/ rekvirent at vegghengt WC har lekkasjesikring med lekkasjepose.

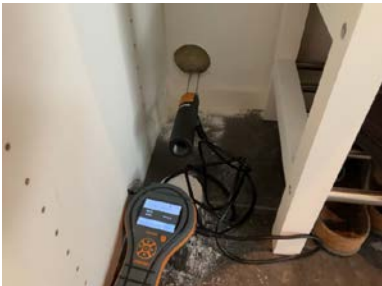
Hulltaking for fuktmåling i tilstøtende konstruksjon, hull tatt i garderobeskap i entre.  
Ved fuktmåling/ kontroll som beskrevet nedenfor er det ikke registrert måleverdi som indikerer fukt.

Ved hulltaking og fuktmåling av veggkonstruksjon er det registrert måleverdier som ligger i normalområde for tørt treverk.

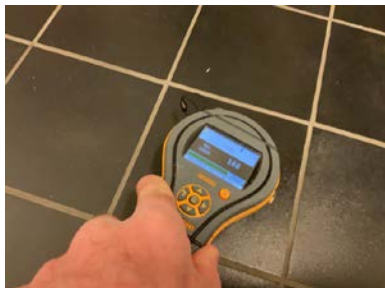
Ved fuktsøk på gulv er det ikke registrert måleverdier som indikerer fukt.

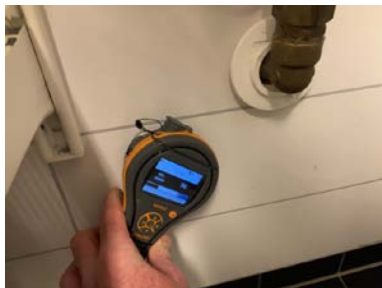
Ved fuktsøk på vegg er det ikke registrert måleverdier som indikerer fukt.

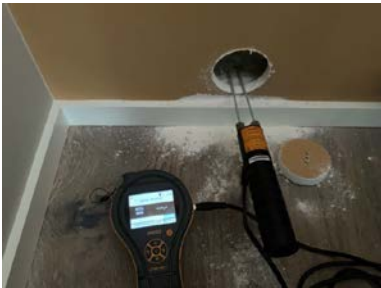
Hulltaking for fuktmåling i tilstøtende konstruksjon, hull tatt i soverom

Ved hulltaking og fuktmåling av veggkonstruksjon er det registrert måleverdier som ligger i normalområde for tørt treverk.

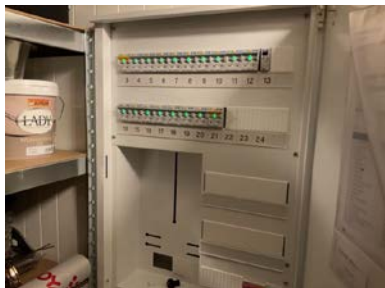
Sikringsskap.

Tilstandsgrad 1 gis på bakgrunn av at eier har opplyst om at det er gjennomført tilsyn i løpet av siste 5 år, og at det ikke er åpne avvik ved anlegget.
