General Ruges veg 8, 2819 GJØVIK

**Innbydende og meget smakfull  
enebolig med hyggelig Mjøsutsikt  
- solrik tomt - garasje - hagestue -  
sentral beliggenhet.**

# Tilstandsrapport

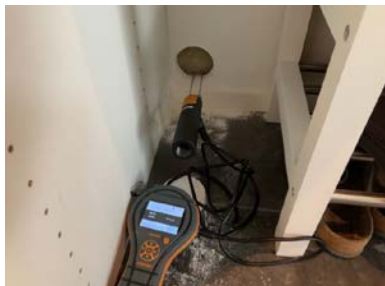
Hulltaking for fuktmåling i tilstøtende konstruksjon, hull tatt i garderobeskap i entre.  
Ved fuktmåling/ kontroll som beskrevet nedenfor er det ikke registrert måleverdi som indikerer fukt.

Ved hulltaking og fuktmåling av veggkonstruksjon er det registrert måleverdier som ligger i normalområde for tørt treverk.

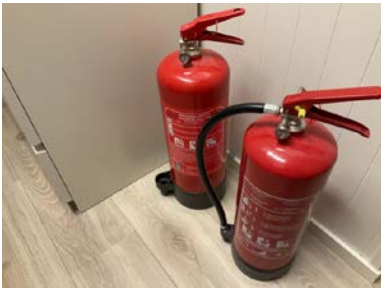
Brannslukkere
