Bekkefarveien 27, 1850 MYSEN

**Mysen - Flott leilighet - oppusset  
2020/2021. Attraktiv beliggenhet  
med kort vei til sentrum.**

# Tilstandsrapport

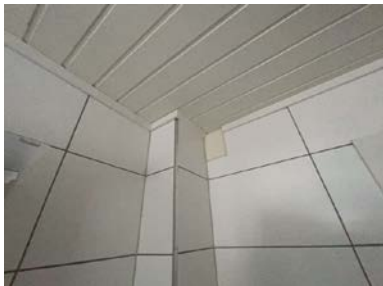
## 1. ETASJE > BAD

### Tilleggende konstruksjoner våtrom

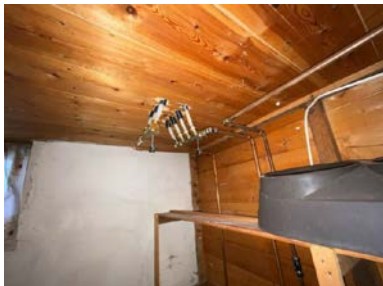
## TG 2 Vannledninger - kobber

Innvendige vannledninger er av kobber, i kjeller. Ukjent alder (eldre).

- Det er ikke behov for utbedringstiltak siden anlegget fungerer i dag, men ut ifra alder kan skader plutselig oppstå på eldre anlegg.

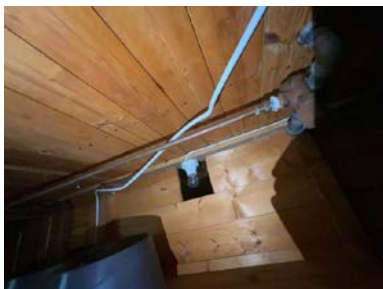
## TG 2 Avløpsrør

Det er avløpsrør av plast og støpejern.

- Det er ikke behov for utbedringstiltak siden anlegget fungerer i dag, men ut ifra alder kan skader plutselig oppstå på eldre anlegg.

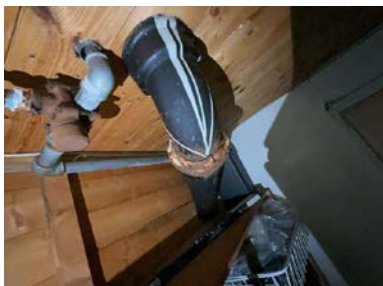
## TG 2 Ventilasjon

Naturlig og elektrisk ventilasjon.

- Det er påvist avvik i ventilasjonsløsning i forhold til gjeldende krav på oppføringstidspunktet.
