Fjellsvingen 35, 4347 LYE

**Innholdsrik andelsbolig i  
barnevennlig område**

# Tilstandsrapport

Befaringsdato: 12.08.2025

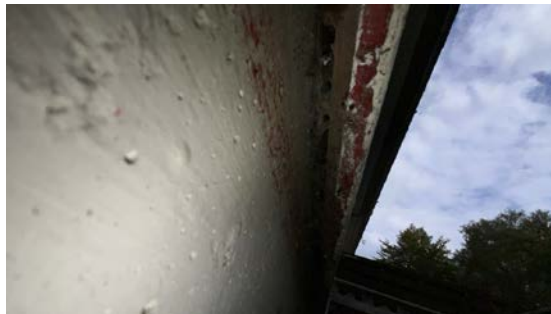
Avvik: Det er påvist andre avvik: Det er ikke etablert tilstrekkelig luftespalte bak kledning. Spalte som er synlig er betydelig redusert.

Luftespalte bak kledning er betydelig redusert.

Det bør etableres tilstrekkelig luftespalte bak kledning. Borettslagets ansvar.

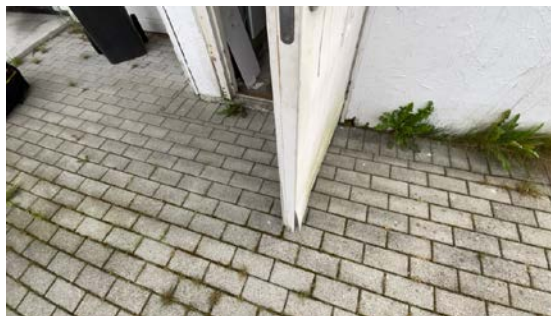
Det er påvist fuktskader i dørblad til boddør under terrasse.

Dør til bod under terrasse har betydelige fuktskader.

Dør til bod under terrasse må skiftes.

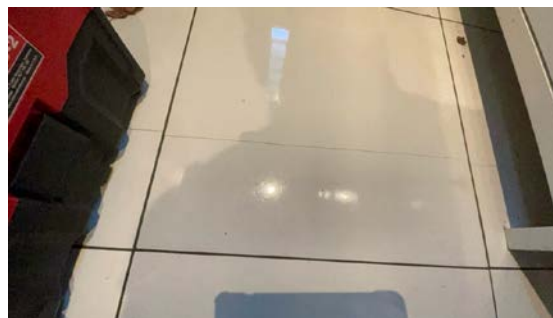
Sprekker i gulvfliser i entre/gang.

Sprukne fliser på gulv i entre/gang samt i kjøkken bør skiftes. Samtidig bør åpning i gulv i kjøkken utbedres/tettes.

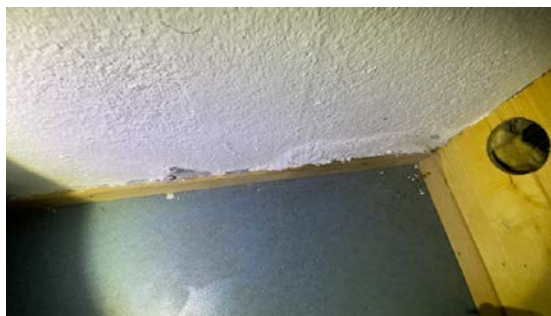
Avvik: Det er påvist andre avvik: Det er registrert salt/kalkutslag på grunnmur i

underetasje hvor denne er synlig. Dette tyder på at grunnmuren transporterer noe fukt og/eller at det kondenserer på innvendige overflater.

Kalkutslag på grunnmur i underetasje.

Forholdet bør undersøkes ytterligere og tiltak iverksettes når en kommer frem til eksakt årsak til kalkutslag.

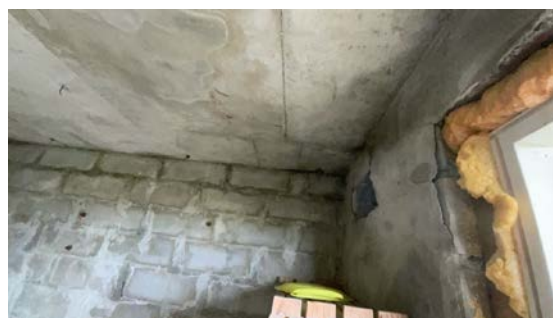
Løs puss på vegg rundt ventil i bod.

Det bør foretas utvendige tiltak for å tette tilstrekkelig mot bod.

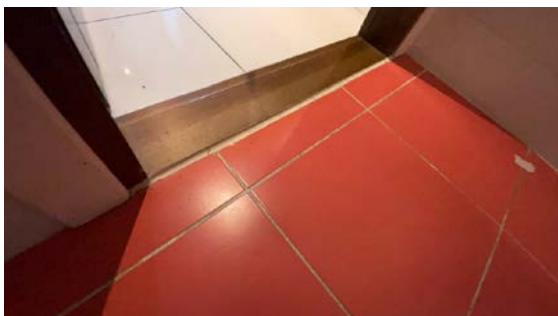
Det er ikke etablert oppkant med membran i døråpning, og gulv i bad går jevnt med terskel.

Det bør etableres fuktsikker oppkant mot dørterskel i bad.

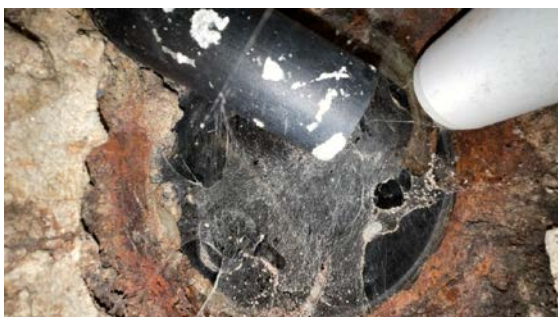
Sluk i gulv, uten synlig membran.

- Det må gjøres nærmere undersøkelser.

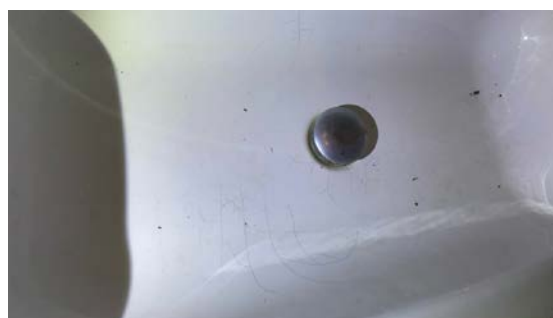
Det er påvist krakkelering i emalje/glasur i servant.  
Skade i topp av speil på skapdører over vask.

Krakkeleringer i servant.

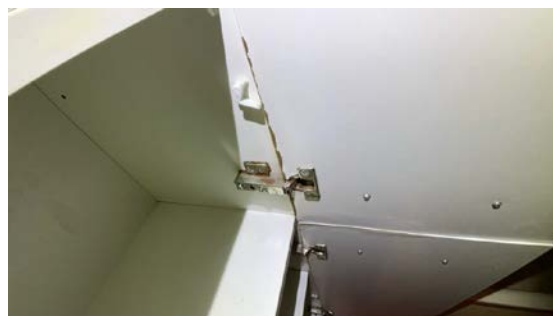
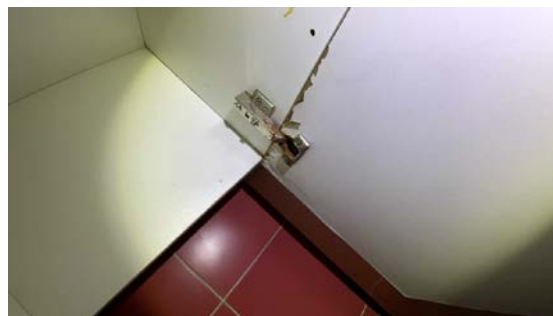
Skader i kant av fronter til innredning.

Fronter til skap bør skiftes.

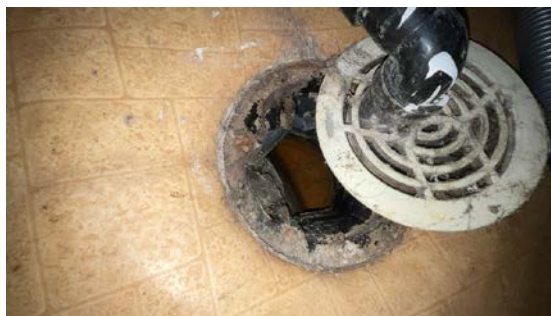
Sluk i gulv.

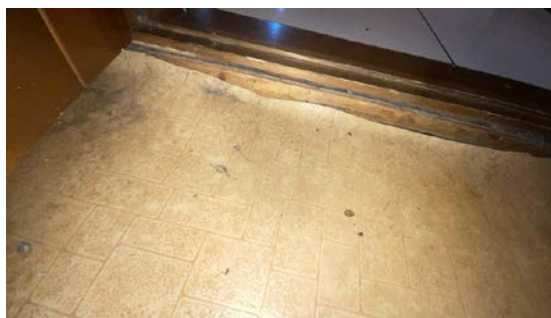
Avvik: Våtrommet må oppgraderes for å tåle normal bruk etter dagens krav. Vaskerom er utgått sin forventede levetid og må påregnes oppgradert. Gulvbelegg har ikke oppbrett mot dørterskel og er løst i kant. Det er påvist enkelte luftbobler under belegg på gulv. Våtsone for utslagsvask har ikke fuktsikker utførelse.

Belegg har ikke oppkant mot dørterskel.

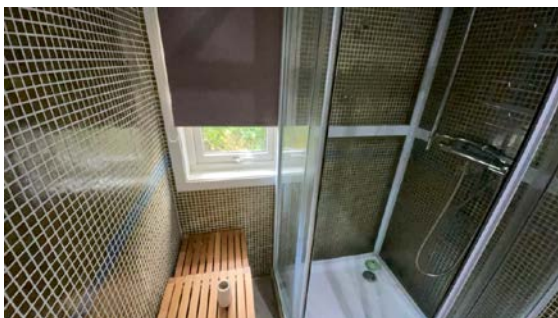
- Det er vindu/dør med ikke fuktbestandige materialer i våtsonen (ved vask, dusj, badekar, osv.), løsningen eller byggematerialet er uegnet.

Vindu er plassert i våtsone for dusjnise.

- Dersom det ikke gjøres tiltak, kan dette medføre oppfukning, oppsvelling og forringelse av materialer over tid og fuktskader på tilstøtende konstruksjoner.
- Uegnede materialer må fuktbeskyttes/utskiftes.

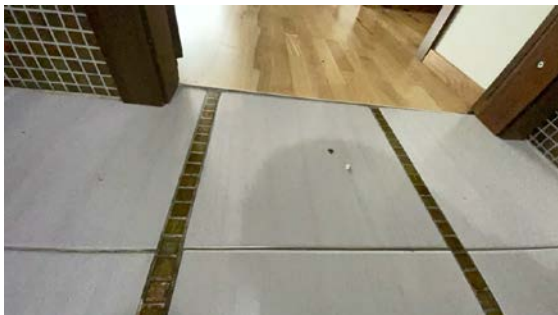
- Det er påvist at høydeforskjell fra topp slukrist til gulv/synlig topp membran ved dørterskel er mindre enn 25 mm.
- Det er påvist avvik i fallforhold til sluk i forhold til krav i forskrift på byggetidspunktet.

Gulv i bad er høyere enn utenforeliggende rom, og det er ikke etablert fuktsikker oppkant i døråpning. Her vil lekkasjevann kunne renne ut til omliggende rom og forårsake skade.  
Det er ikke etablert tilstrekkelig fall på gulv mot sluk under dusjkabinett.

Gulv i bad er høyere enn utenforeliggende rom, og det er ikke etablert fuktsikker oppkant i døråpning.

Det må etableres fuktsikker oppkant i døråpning.

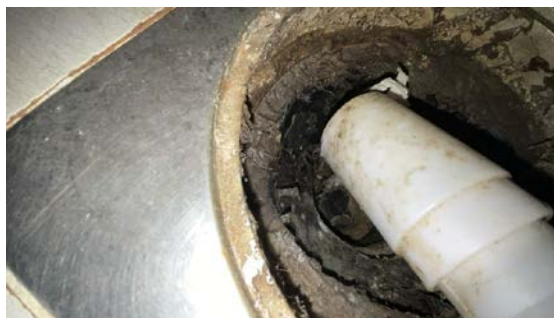
Avvik: Det kan ikke konstateres synlig bruk av membran/tettesjikt på våtrommet.

Sluk i gulv, uten synlig membran.

- Det må gjøres nærmere undersøkelser.

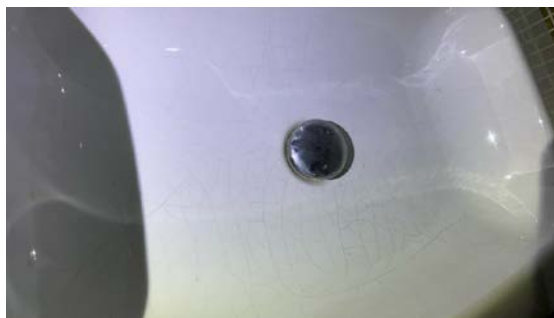
Riss i overflater i servant.

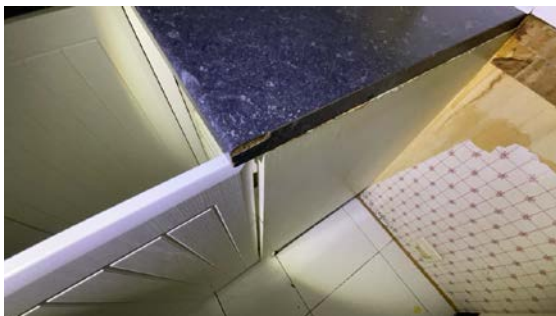
Skade i laminering i kant av benkeplate.

For oppnå TG1 må benkeplater skiftes, bunnplate i skap under vask skiftes samt manglende front monteres.

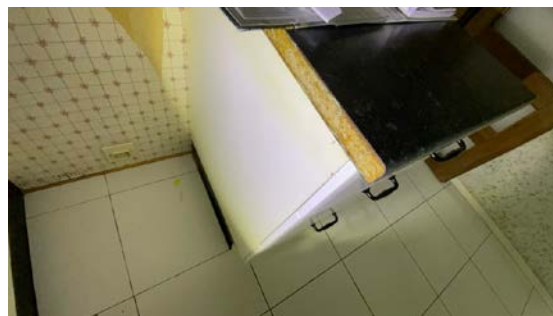
Manglende laminering i kant av benkeplate.

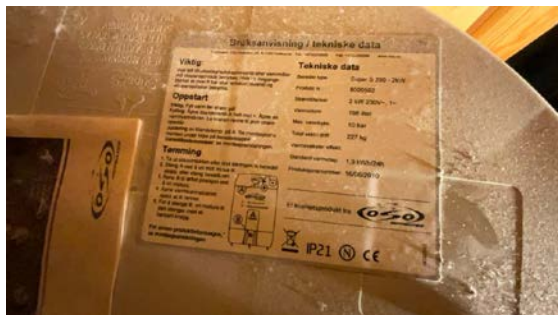
Avvik: Det er påvist andre avvik: Varmtvannstank har produksjonsnummer og produksjonsdato som er knyttet til en serie beredere med brannfarlige komponenter. Det er ikke kjent om denne berederen har fått skiftet disse komponentene.

Varmtvannstank har produktnummer og produksjonsdato som er knyttet til en serie brannfarlige beredere.

Forholdet bør undersøkes ytterligere mot OSO og de brannfarlige komponenter skiftes om disse ikke allerede har blitt skiftet.

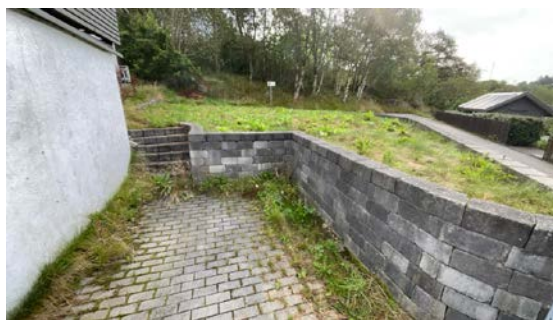
Støttemur i hage mangler rekkverk.

- Rekkverk/annen sikring på forstøtningsmur må settes opp/utbedres.

Kostnadsestimat: 10 000 - 50 000
