# Tilstandsrapport

Boligbygg med flere boenheter

Torshovgata 12 B, 0476 OSLO

Befaringsdato: 31.10.2024

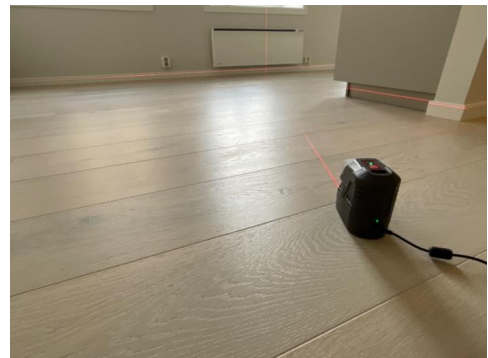
- Målt høydeforskjell på mellom 10 - 20 mm innenfor en lengde på 2 meter. Tilstandsgrad 2 gis med bakgrunn i standardens krav til godkjente måleavvik.

Nivellering stue/kjøkken og entré, avvik ca. 10-20 mm

- For å få tilstandsgrad 0 eller 1 må høydeforskjeller rettes opp. Ytterligere undersøkelser må foretas for å få kartlagt omfanget for utbedring.

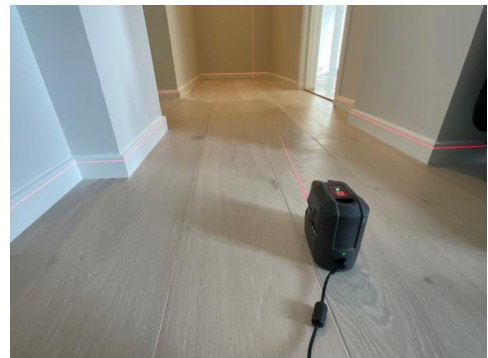
Nivellering stue/kjøkken og entré, avvik ca. 10-20 mm

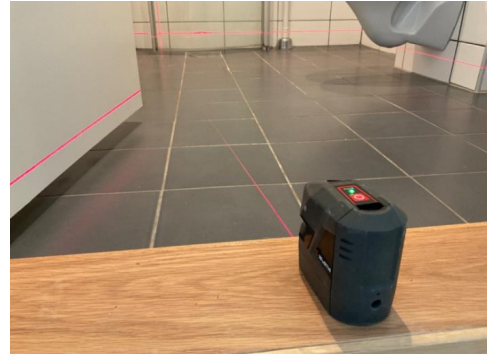
Gulvet er flislagt. Rommet har elektriske varmekabler.

- Det er påvist at noen fliser har bom (hulrom under).
- Det er avvik:

Alkalisk reaksjon i fuger

- Gjennomføre ytterligere undersøkelser og foreta utbedring av skade.
- Tiltak:

Rense, vaske, eventuelt nye fuger, ytterligere undersøkelser anbefales.

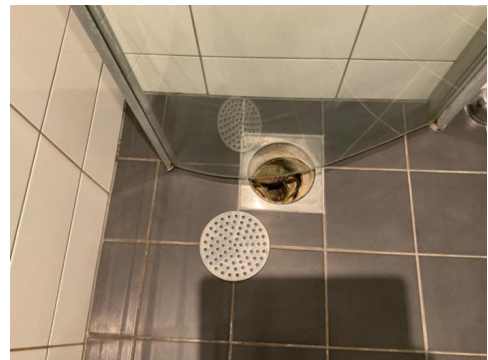
Det er plastsluk og ukjent tettesjikt/membran.

- Mer enn halvparten av forventet brukstid er passert på membranløsningen.
- Det er avvik:

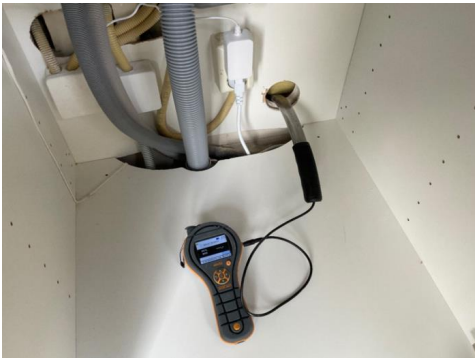
Hulltaking er foretatt uten å påvise unormale forhold. Hulltaking er foretatt i kjøkken.

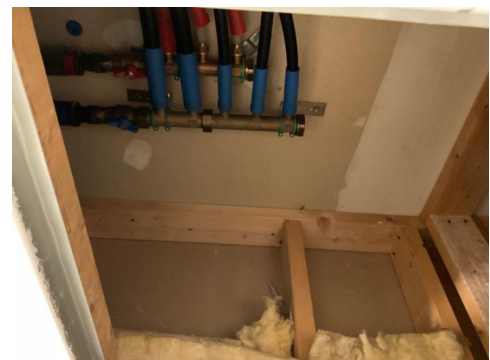
Innvendige vannledninger er av plast (rør i rør).

- Det er påvist at eventuelt lekkasjevann fra rør i rør system ikke ledes til sluk eller annen kompensere løsning.

- Det bør foretas tiltak på anlegget som sikrer bedre løsning på eventuelt lekkasjevann fra rør i rør system.

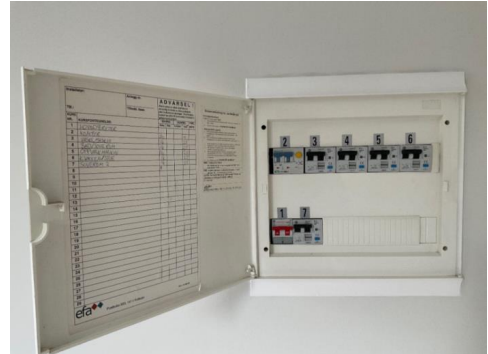
Sikringsskap med automatsikringer.
