Torvmyrvegen 14A, 4362 VIGRESTAD

**Velholdt enebolig med god  
planløsning. 3 soverom.  
Ekstra takhøyde i 2.etg. med flott  
utsikt. Parkering i carport.**

# Velstelt enebolig i Stokkalandsmarka Barnevennlig beliggenhet i blindgate

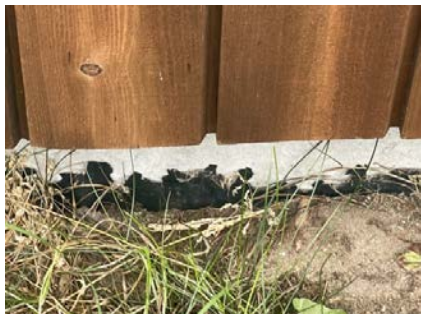
### 6.1 Drenering

Det er ukjent om det er foretatt noen oppgradering av drenering/fuktsikring etter byggeår. Vurderingen er foretatt med utgangspunkt i at dreneringen er fra byggeåret. Flatt terreng rundt huset gjør at regnvann og smeltevann ikke ledes bort, noe som gir økt fuktbelastning på grunnmur og drenering. Det er registrert at grunnmursplast mangler klemlist.

| Er bygningen utsatt for tilsig av overflatevann (terrengfall inn mot boligen)? | Ja |

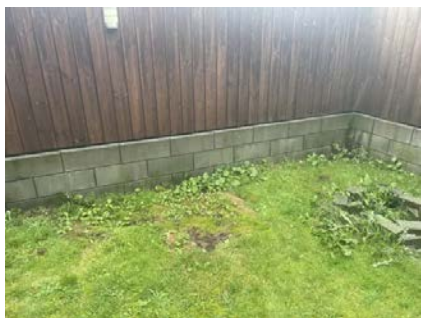
### 6.3 Støttemur

Støttemur oppført i betongblokker.

Støttemur av betongblokker. Ingen avvik ble registrert ved befarings.

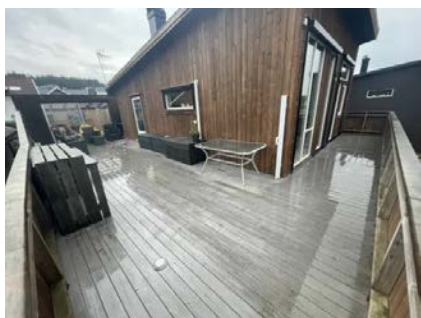
## 6.4 Balkong, terrasse, platting

Det er registrert begroing/grønske på terrassegulv og rekkverk, og det anbefales rengjøring og vedlikehold for å unngå fuktskader og glatte overflater. Rekkverket blir målt til 98,8 cm, og er lavere enn forskriftskravet på 100 cm. Ingen behov for tiltak.

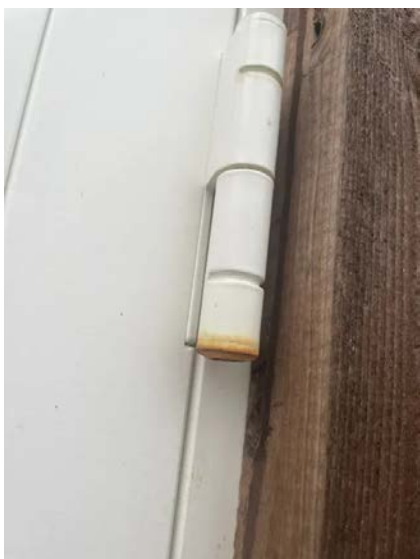
## 6.5 Vinduer og dører

Det registreres værslitasje og krakelering på karmen, samt begroing/grønske og stedvis overflatenedbrytning. Påvist rustdannelse på hengsler til terrassedør. Forholdene vurderes som slitasje som følger av alder og eksponering.

Vinduer med 2-lags glass.  
Terrassedør med glass.  
Ytterdør i malt utførelse.

Rustne hengsler bør rengjøres og behandles, eventuelt skiftes ved behov.

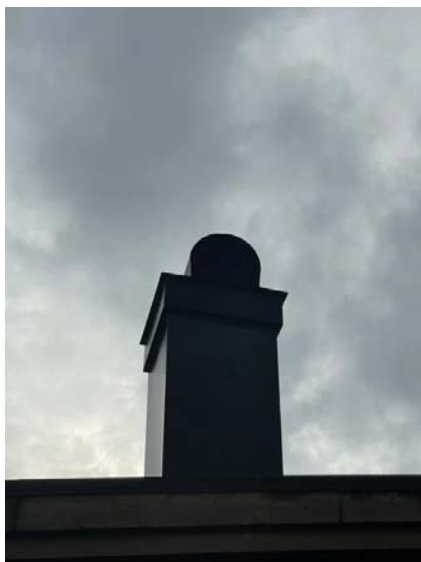
## 6.12 Ildsted/Skorstein

| Type pipe | Stål |

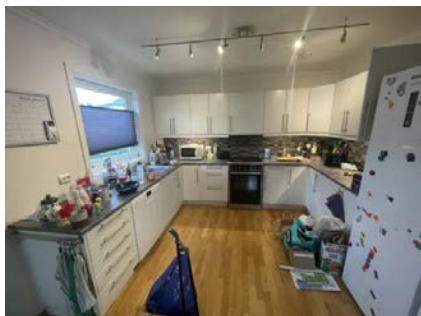
## 6.13 Kjøkken

| <p>Kjøkkeninnredningen har hvite slette fronter og grå laminert benkeplate. Det registreres mindre svellinger på fronter rundt oppvaskmaskin, noe som er et typisk slitasjetegn ved fuktpåvirkning.</p> | |

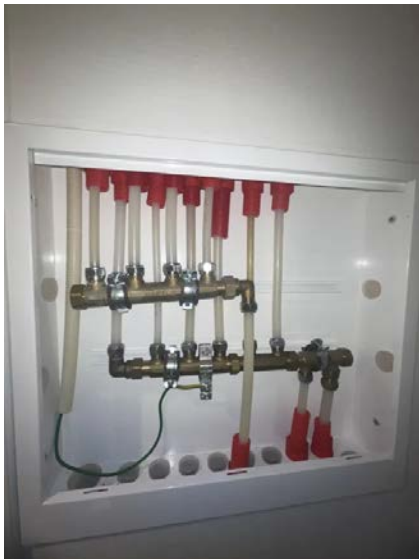
## 6.17 Vannledninger

| Type anlegg | Rør i rør system |

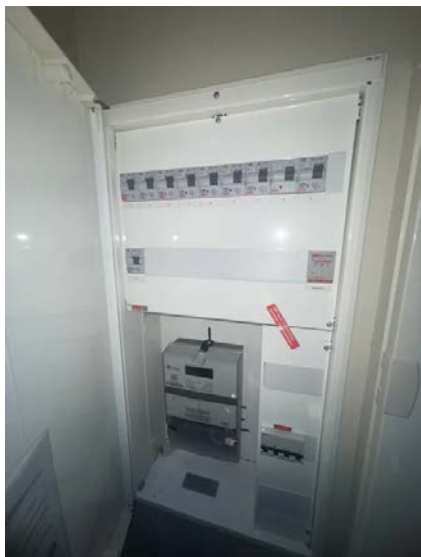
## 6.18 Elektrisk

| Er det foretatt kontroll av det lokale el tilsyn i løpet av de siste 5 år | Nei |
| Type sikringer | Automatsikringer |

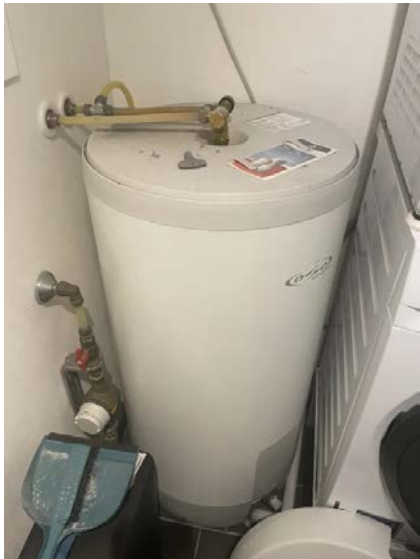
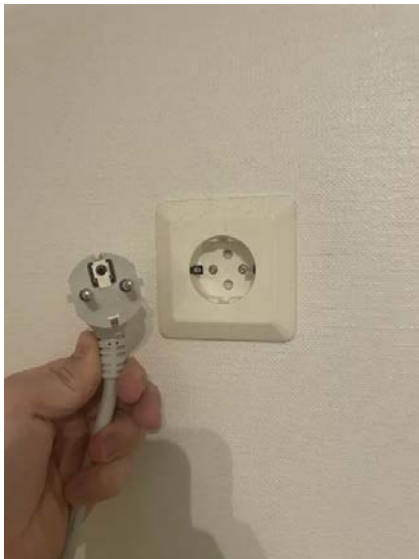
### 6.20 Varmtvannsbereder

Det ble ikke registrert lekkasjer eller synlige avvik. Normal bruksslitasje og vedlikeholdsbehov må påregnes. Bereder er tilkoblet med støpsel i stikkontakt. Løsningen er ikke i samsvar med dagens krav, da varmtvannsberedere skal ha fast tilkobling.

Det anbefales å etablere fast tilkobling for å lukke avviket.

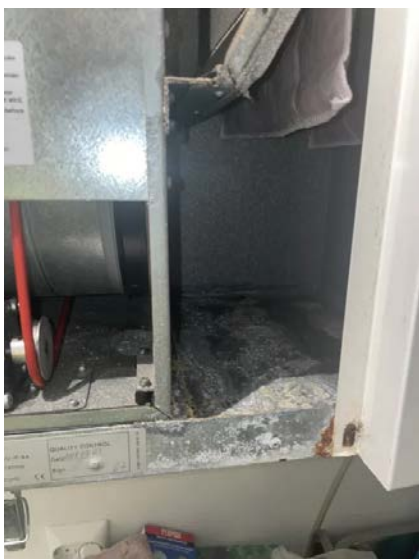
## 6.21 Ventilasjon

Balansert ventilasjon

Fukt i aggregat bør følges opp over tid for å hindre videre skadeutvikling. Anbefaler nærmere kontroll av ventilasjonstekniker

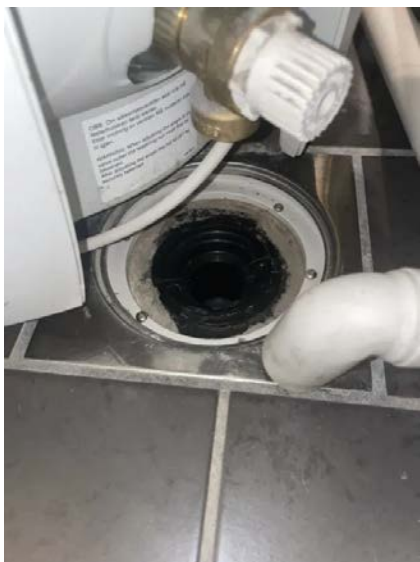
### Sanitærutstyr

Utstyr: servant i innredning, badekar, toalett, opplegg vaskemaskin, varmtvannsbereider, utslagsvask.

Avtrekk er testet med papir og det registreres sug i kanalen.
