Ringgata 1C, 0577 OSLO

**Attraktiv og romslig 3-roms  
toppleilighet | Bad '24 og kjøkken  
'19 | Vestvendt balkong |  
Supersentralt**

Tilstandsrapport

Befaringsdato: 12.11.2025

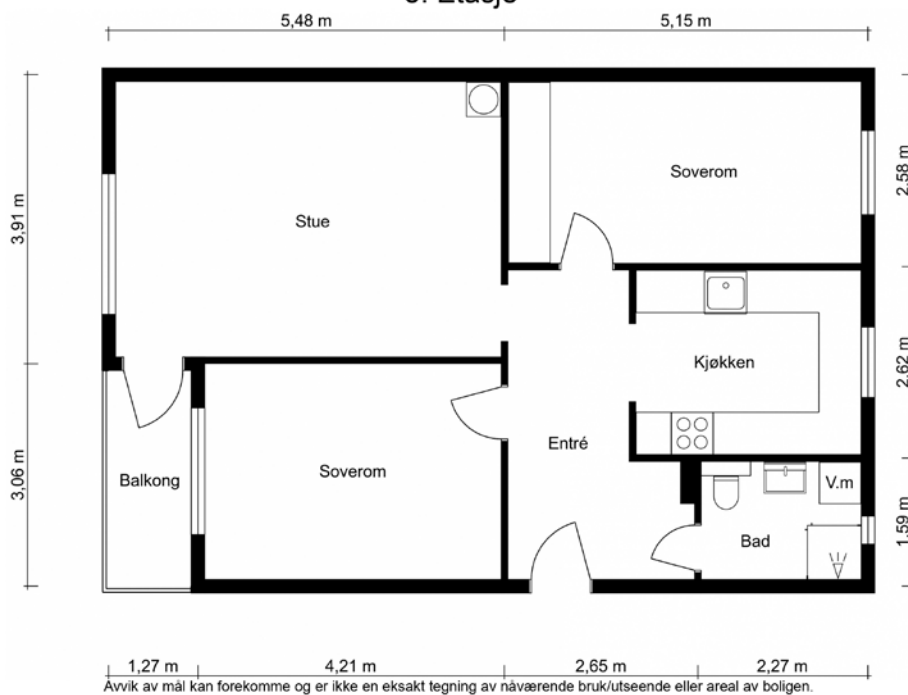
Ringgata 1C  
5. Etasje

Plantegningen er ikke i målestokk og noe avvik kan forekomme.  
Megler/selger tar ikke ansvar for evt. feil.

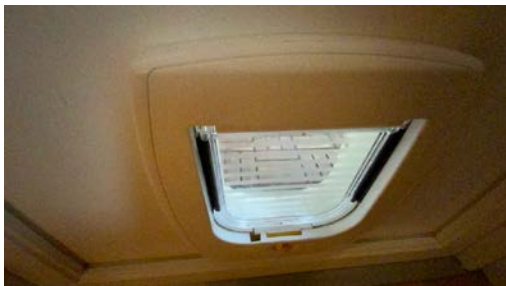
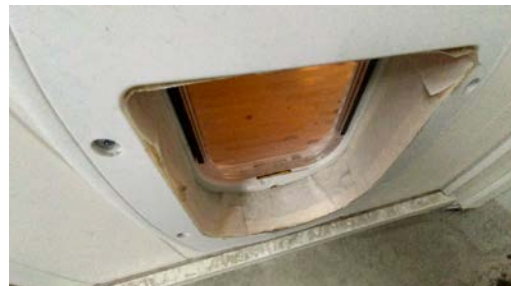
### Dører - 2

- Det er avvik:

Fagmessig tetting mellom dør og luke må utføres. Utett overgang mellom luke og dør kan føre til unødige fukt og fuktskader i dør. Isolasjonsevnen på dør er ikke ut fra dørens forventning eller standard.

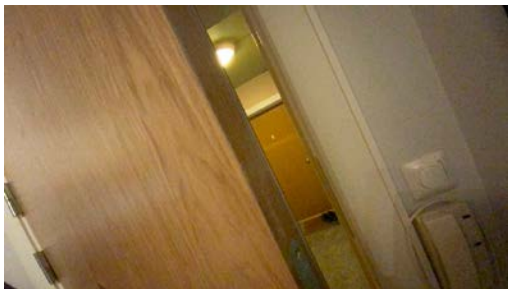
## 1 TG 2 Balkonger, terrasser og rom under balkonger

Balkong utgang fra stue. Balkong er oppført av betong. Det er etablert trelameller på gulv.

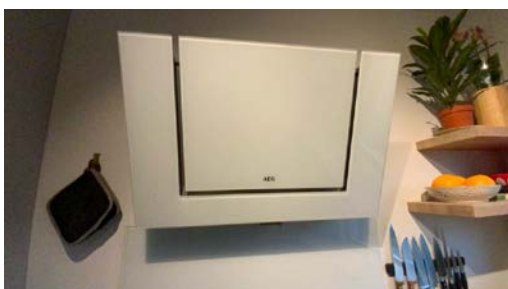
#### TG 2 Avtrekk

- Det er ikke behov for utbedringstiltak.

Det kan være at borettslag/sameie har egne vedtekter som hindrer montering av mekanisk avtrekk fra rommet, anbefalt tiltak må derfor avklares nærmere med styret i borettslag/sameie før det eventuelt kan gjennomføres.

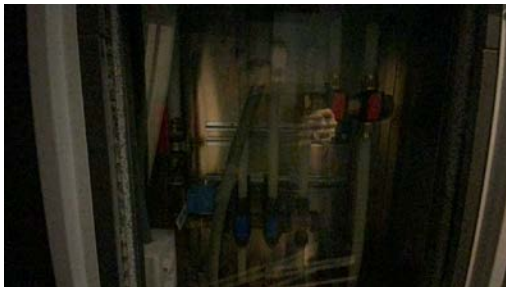
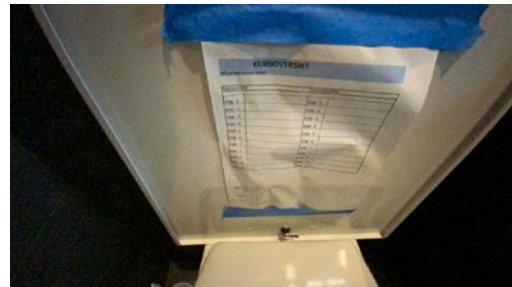
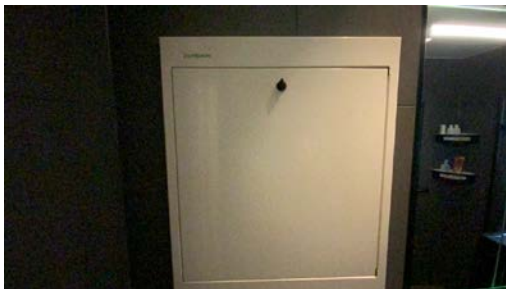
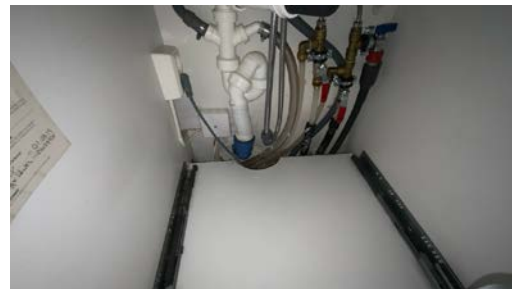
### TG 1 Avløpsrør

Det er avløpsrør av plast. Renovert i regi av boligselskapet.
