# Hoppehagen 57

Innholdsrik enebolig oppført i 1983, og påbygd i 1995 med en enkel garasje.

# Om eiendommen

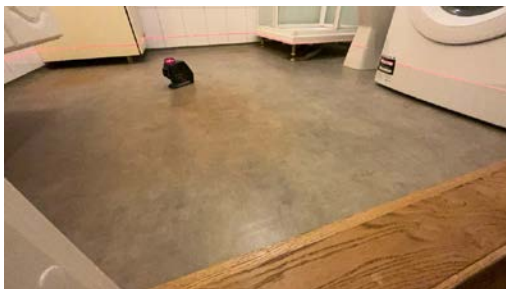
Våtromsbelegget må overvåkes og utbedres ved behov, ved varmeskader og bevegelse kan det lettere oppstå sprekker/skader på gulv.

Utsnitt baderomsgulv.
