Danefjellveien 26A, 4550 FARSUND

**Farsund/Danefjell- Enebolig fra  
2023 med sjøutsikt, garasje og  
alternative planløsninger!**

# Tilstandsrapport

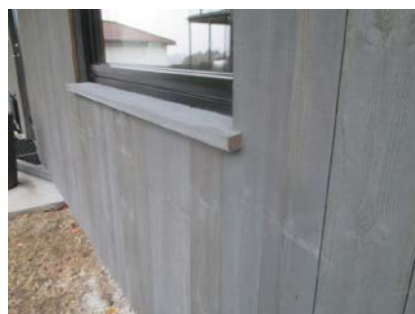
Veggene har bindingsverkskonstruksjon og har stående falset bordkledning som er royalimpregneret.  
Anbefaler at avstanden i mellom terreng og bordkledning økes noe for å hindre oppsug av fuktighet som kan resultere i skader.

Deler av kledningen med tilhørende belistninger.

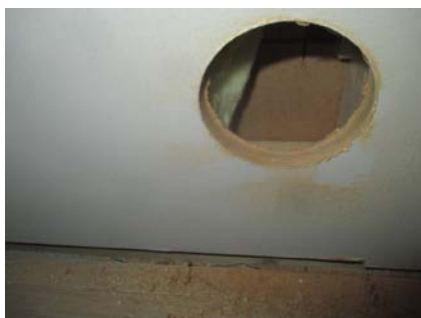
Hulltaking er foretatt i fra soverom, uten å påvise unormale forhold.  
Måleresultat: 7,4 vektprosent.  
Fikk ikke tatt hulltaking i mot dusjhjørne, da dette hjørne ligger på yttervegg. Fuktsøk ble foretatt uten noen unormale utslag på fuktighetindikator.

Hulltaking bak garderobe på soverommet.
