Danefjellveien 26A, 4550 FARSUND

**Farsund/Danefjell- Enebolig fra 2023 med sjøutsikt, garasje og alternative planløsninger!**

Tilstandsrapport

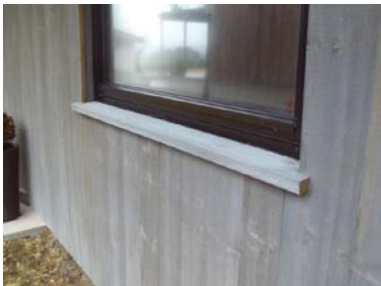
Veggene har bindingsverkskonstruksjon og har stående falset bordkledning som er royalimpregnert.  
Anbefaler at avstanden i mellom terreng og bordkledning økes noe for å hindre oppsug av fuktighet som kan resultere i skader.

Deler av kledningen med tilhørende belistninger.

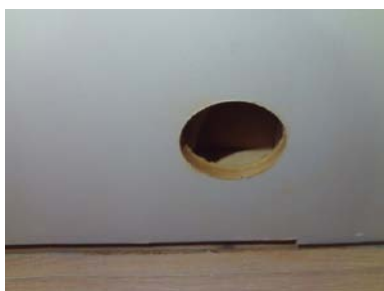
Hulltaking er foretatt i fra soverom, uten å påvise unormale forhold. Måleresultat: 8,8 vektprosent.

Fikk ikke tatt hulltaking mot dusjhjørne, da dette hjørne ligger på yttervegg. Fuktsøk ble foretatt uten noen unormale utslag på fuktighetindikator.

Hulltaking fra bak garderobeskap.
