Linerlevegen 5, 2220 ÅBOGEN

**Liten og koselig enebolig med
dobbel garasje - 4 soverom - Solrik
tomt!**

Befaringsdato: 22.09.2024 Rapportdato: 26.09.2024 Oppdragsnr.: 14382-1667 Referansenummer: XU1490

Tilstandsrapport

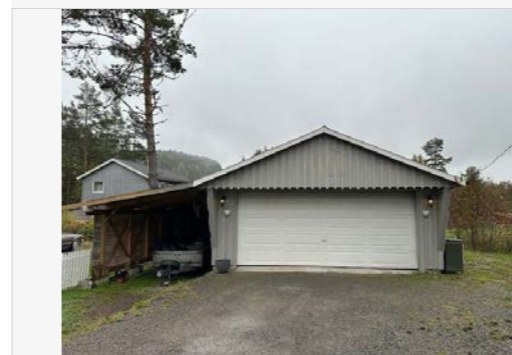
Garasje

Dobbel garasje fundamentert på betongplate med ensteins grunnmur. Isolert (2020) bindingsverkskonstruksjon i tre som innvendig er tekket med OSB og MDF plater. Stående malt utvendig panel. Uisolert saltak i trekonstruksjoner, tekket med bølgetakplater. Forkantblekk, takrenner og nedløp i metall.
