# Klassisk bygårdsleilighet med stort potensial og fri utsikt mot grønne omgivelser i Ankerhagen

Velkommen til Observatoriegata 7B - et spennende oppussingsobjekt med svært godt potensial i attraktive Vika.

# Tilstandsrapport

# gnr. 209, bnr. 243, snr. 9

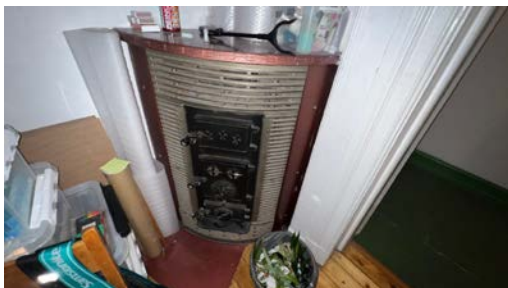
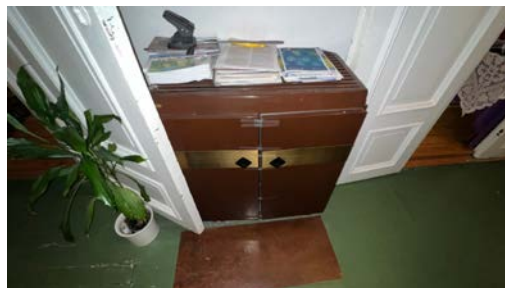
Ildsteder og tilhørende skorsteiner bør kontrolleres av kvalifisert fagperson (f.eks. feier eller branntilsyn) før eventuell bruk. Ildstedene har ikke vært i bruk på mange år, og det er registrert mangler ved både utførelse og sikkerhetstiltak – herunder strietapet bak ildstedet på soverom og manglende brennbar plate foran ildstedet.

Parafinbrenner må tømmes og settes ut av funksjon, da bruk av fossil parafin til oppvarming ikke er tillatt etter 1. januar 2020. Eventuelle tiltak for fjerning eller ombygging av parafinanlegg bør utføres av godkjent fagpersonell i henhold til gjeldende regelverk.

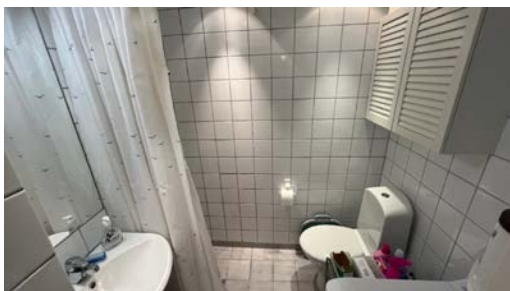
### 2. ETASJE > BAD

- Det er påvist at flisfuger har riss/sprekker.
- Det er avvik:

Uegnede materialer må fuktbeskyttes/utskiftes

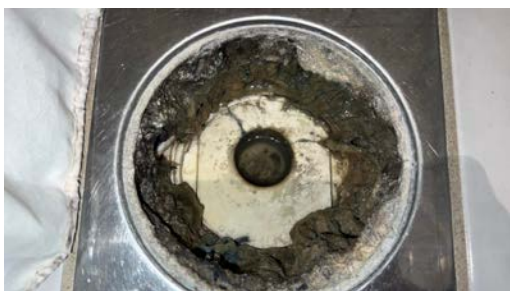
## 2. ETASJE > BAD

Det ble rutinemessig søkt etter fukt på typisk fuktutsatte steder (på innredning) med fuktindikator (Protimeter SM) på befaringen og det var ingen indikasjoner på fukt på befaringstidspunktet.

- Elektrisk avtrekksvifte bør monteres for å lukke avviket.
- Det bør etableres tilfredsstillende tilluft til våtrom f.eks. luftespalte ved dør e.l.

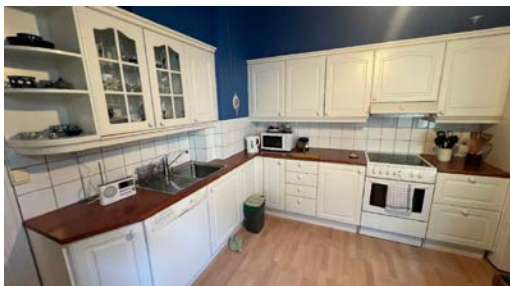
## 2. ETASJE > KJØKKEN

Ved en evt. lekkasje kan dette føre til skader på konstruksjoner og innredning.

Det var ingen tegn til lekkasjer ved befaring men da rørstokkene ikke er plassert i dedikerte fordelerstokk er det viktig å føre jevnlig tilsyn slik at man kan oppdage evt. lekkasjer raskt og på den måten begrense eventuelle følgeskader.

Ved senere modernisering er det viktig at rør opplegget utføres i henhold til de til enhver tids gjeldende krav og anbefalinger.
