# Lys og luftig hytte med unik utsikt i fjellparadiset Garli- Porten til Jotunheimen. 1050moh.

Befaringsdato: 27.08.2025

Rapportdato: 09.09.2025

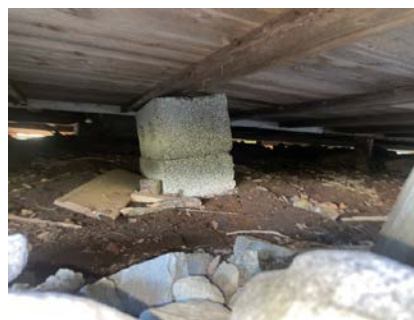
Kostnadsestimat satt for nærmere undersøkelser av fundamenter og lokal utbedring/stabilisering.

Synlig avvik på fundament under eksisterende hytte

Kostnadsestimat: 100 000 - 300 000
