Kleppelundvegen 5, 4350 KLEPPE

**Moderne toppleilighet i ende  
Takterrasse med panoramautsikt  
Parkering i lukket anlegg med heis**

# gnr. 1, bnr. 2160, snr. 32

# Tilstandsrapport

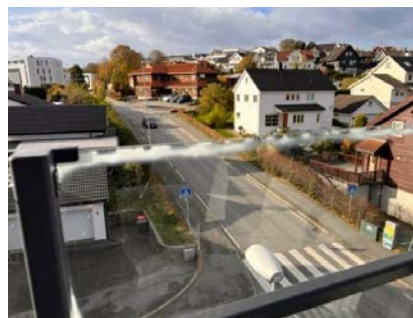
Glass i rekkverk har fuktskader.

Fuktskade i glass rekkverk.

Det må regne med utskiftning av glass på sikt.

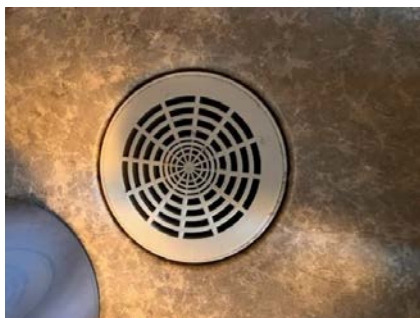
Sluk

- Det er påvist avvik i fallforhold til sluk i forhold til krav i forskrift på byggetidspunktet.

Det er plastsluk og synlig vinylbelegg som tettesjikt.

- Våtrommet fungerer med dette avviket.
