Trollvegen 35B, 3924 PORSGRUNN

**En meget pen og lettstelt 2-roms
leilighet med balkong. Varmtvann,
TV og internett inkludert.
El-billading - Sentralt!**

Tilstandsrapport

LEILIGHET

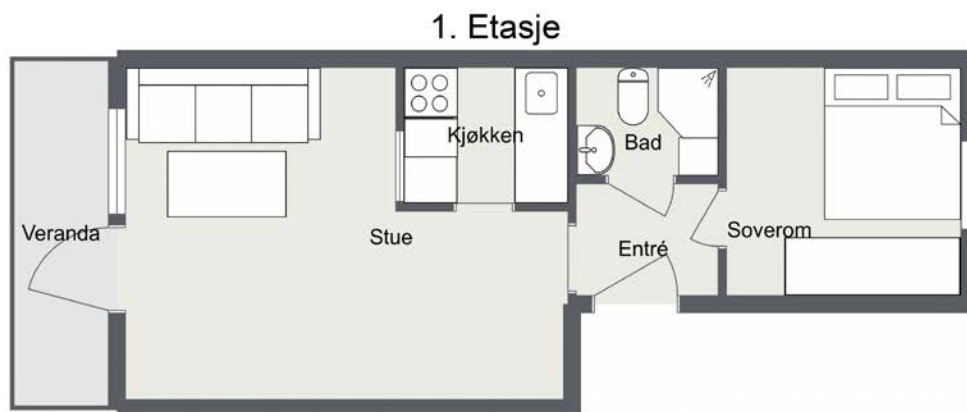
Trollvegen 35B

Plantegningen er ikke i målestokk og noe avvik kan forekomme.

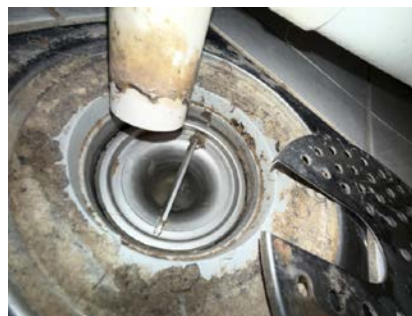
ETASJE > BAD

Vurdering av avvik:

- Det er avvik:

Risiko: Svekket membran samt ingen synlig slukmansjett kan føre til økt risiko for fuktgjennomtrengning til underliggende konstruksjoner.

Konsekvens: Medfører at kjøper må forholde seg til usikkerhet knyttet til membranens funksjon og et mulig behov for utbedring av våtrommet.

Anbefalt tiltak: Det anbefales å få våtrommet vurdert av fagperson for å avklare membranens tilstand, funksjon og behov for eventuell utbedring.
