Buggeland 7A, 4324 SANDNES

**Flott og romslig endeleilighet i  
1.etg. med 2 soverom  
Carport m/elbillader - IN-ordning  
Sørvendt terrasse**

# Tilstandsrapport

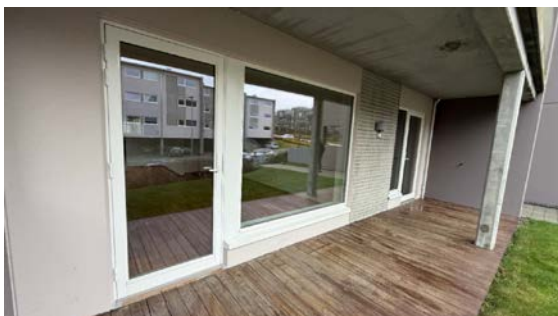
## TG 1 Balkonger, terrasser og rom under balkonger

Terrasse på mark. Normal vær- og bruks slitasje på terrassebord og rekkverk. Litt vedlikeholdsbehov, ingen umiddelbare tiltak. Noe motfall/retningsavvik på overflate.

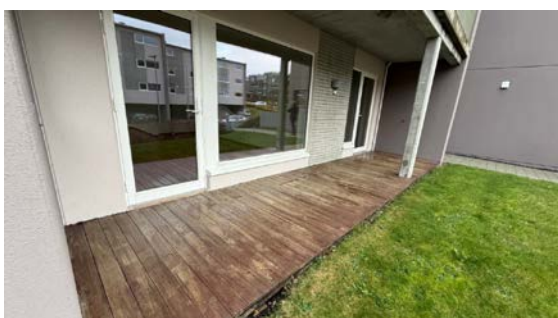
## TG 3 Overflater

- Det er stedvis påvist synlige skader på overflater.
- Overflater har en del slitasjegrad utover det en kan forvente.

Det er registrert fukt og vannmerker i parkett under kjøleskap.  
Eier opplyser at dette oppstod i forbindelse med avriming fra frysedel.  
Forholdet vil tørke ut naturlig.

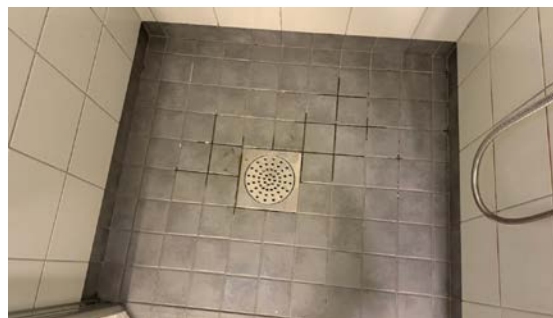
#### ! TG 2 Sluk, membran og tettesjikt

Det er registrert avskalling og mangelfull dekning av membran på mansjett i sluk.

- Andre tiltak:
- Overvåk tilstanden jevnlig. For å få tilstandsgrad 0 eller 1 må tettesjiktet skiftes ut, men tidspunktet for når dette er nødvendig er vanskelig å si noe om.

Utførelsen avviker fra anbefalt løsning og kan gi redusert tetthet og økt risiko for lekkasje rundt sluk.  
Forholdet bør utbedres av fagkyndig murer ved påføring av tilstrekkelig mengde membran og korrekt tildekning av mansjett.
