Trondheimsveien 189

Trondheimsveien 189, 0570 OSLO  
OSLO kommune  
gnr. 83, bnr. 193

Befaringsdato: 05.09.2023      Rapportdato: 11.09.2023      Oppdragsnr.: 14138-1439      Referansenummer: MY1445  
Autorisert foretak: Takstpartner Hosle      Vår ref: Håkon Hosle

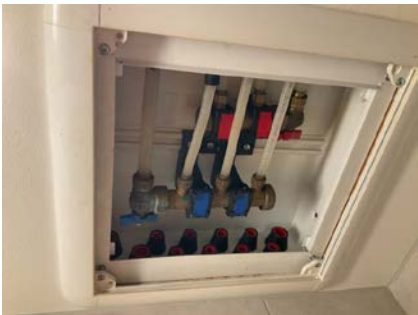
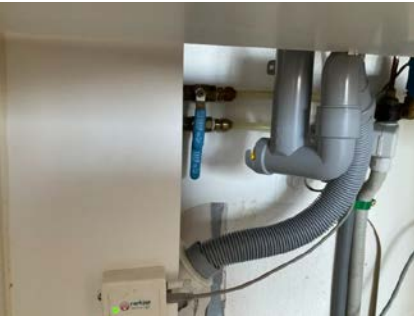
Plast rør i rør system på baderom med fordelerstokker plassert bak luke i tak. Stoppekraner til bad er plassert ved fordelerstokker, funksjonstestet ok.

Kobber vannrør på kjøkken. Stoppekraner plassert under oppvaskkum på kjøkken, funksjonstestet ok.

- Mer enn halvparten av forventet brukstid er passert på innvendige vannledninger.
- Rørkursene på rør-i-rør systemet på vannledninger er ikke merket.

8. Vannledninger. Antatt to rørstammer i boligen, en på kjøkken og en til bad. Plast rør i rør system på baderom med fordelerstokker plassert bak luke i tak. Stoppekraner til bad er plassert ved fordelerstokker, funksjonstestet ok. Kobber vannrør på kjøkken. Stoppekraner plassert under oppvaskkum på kjøkken, funksjonstestet ok Vurdering av avvik: Mer enn halvparten av forventet brukstid er passert på innvendige vannledninger. Rørkursene på rør-i-rør systemet på vannledninger er ikke merket. Konsekvens/tiltak Rørkurser på rør-i-rør system bør merkes
