Henrik Wergelands veg 67, 2407 ELVERUM

**Flott halvpart av tomannsbolig
med solrik balkong på 32m².
Inntilbygget carport. Sentral og
barnevennlig beliggenhet.**

Tilstandsrapport

HORISONTALDELT TOMANNSBOLIG

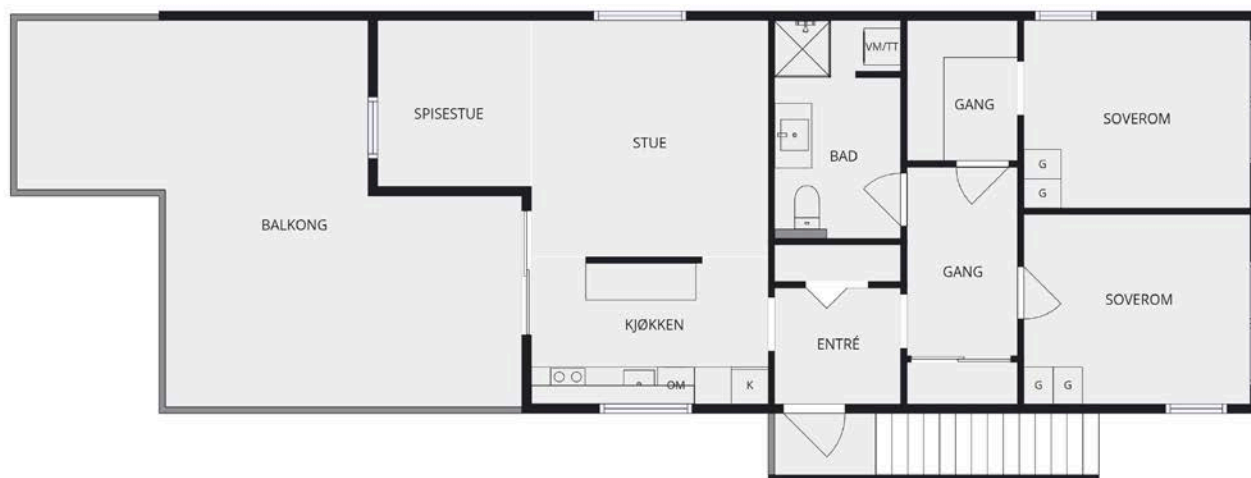
Plantegning

Plantegningen er en ikke målbar illustrasjon og avvik kan forekomme.

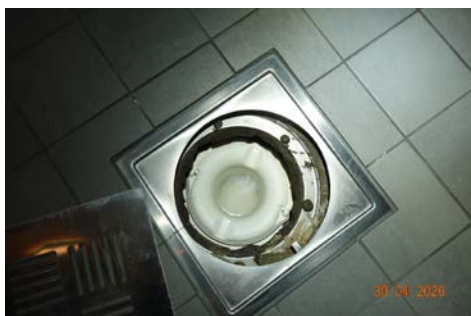
2. ETASJE > BAD/VASKEROM

1 TG 2 Sanitærutstyr og innredning

- Det er ikke påvist tilfredsstillende løsning for å synliggjøre lekkasje fra innebygget systerne.
