Kirkegata 2F

Befaringsdato: 03.04.2024

Tilstandsrapport

SELVEIERLEILIGHET

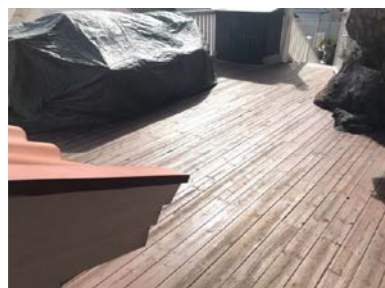
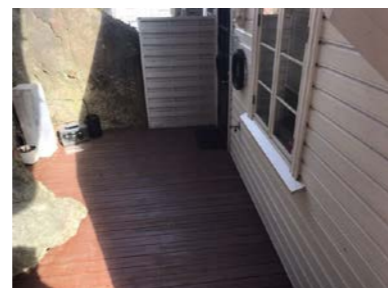
TO 1 Balkonger, terrasser og rom under balkonger

Det er terrasse i trekonstruksjon. Dekke og rekkverk med normal alders- og bruksslitasje.

ca. 35 kvm.

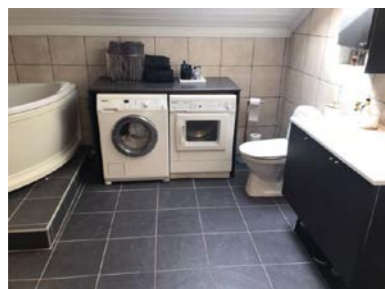
3. ETASJE > BAD/VASKEROM

Badet er bygget etter teknisk forskrift 1997-2010. Det er ikke fremlagt dokumentasjon. Eier opplyste at badet er ca. 20 år gammelt.

1 TG 1 Overflater vegger og himling

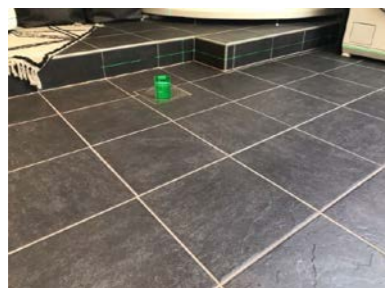
3. ETASJE > BAD/VASKEROM

Vurdering av avvik:

- Det er påvist avvik i fallforhold til sluk i forhold til krav i forskrift på byggetidspunktet.
- Det er påvist at høydeforskjell fra topp slukrist til gulv/synlig topp membran ved dørterskel er mindre enn 25 mm.

- Våtrommet fungerer med dette avviket.

1 TG 2 Sluk, membran og tettesjikt

For å lukke avviket må det foretas utbedringer.

- Overvåk tilstanden jevnlig. For å få tilstandsgrad 0 eller 1 må tettesjiktet skiftes ut, men tidspunktet for når dette er nødvendig er vanskelig å si noe om.
