## Kirkegata 2F

Befaringsdato: 16.05.2025    Rapportdato: 20.05.2025    Oppdragsnr.: 15711-1627    Referansenummer: FB1576  
Autorisert foretak: SørTakst AS    Vår ref:

## Tilstandsrapport

### SELVEIERLEILIGHET

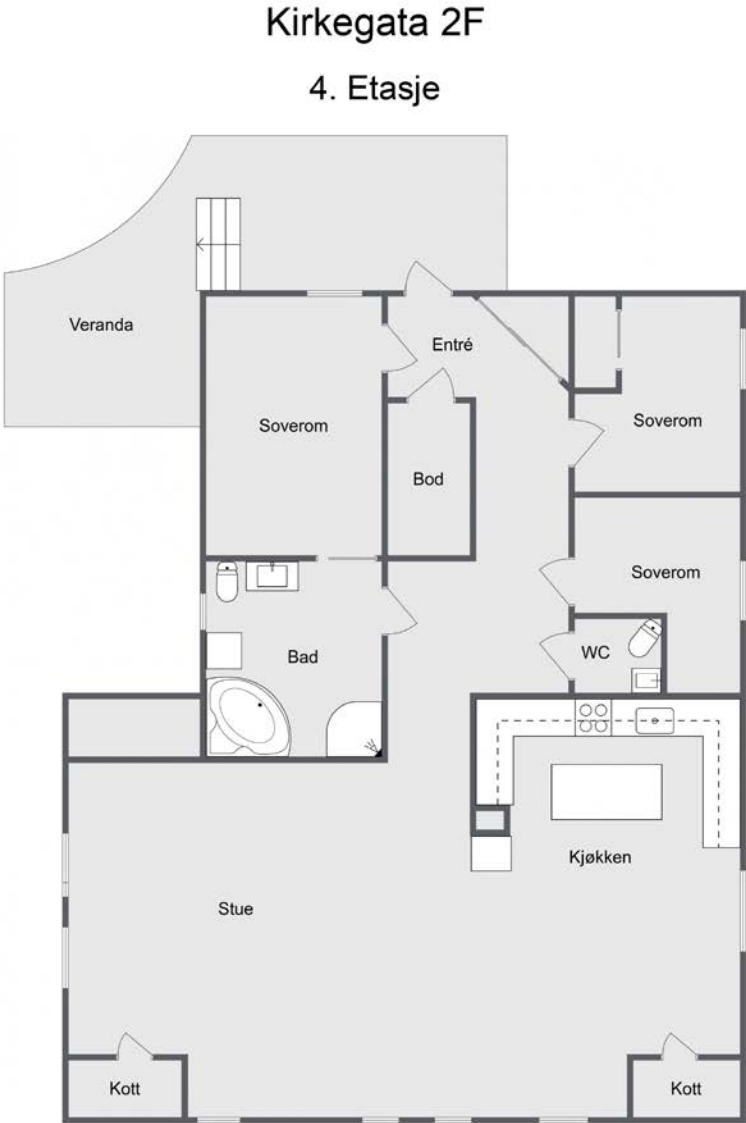
4. etasje

# Plantegning

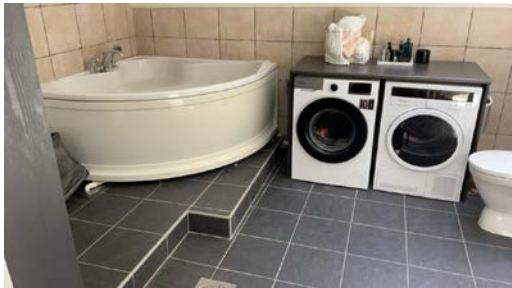
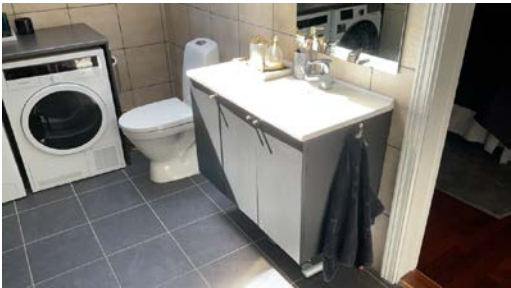
### 3. ETASJE > BAD/VASKEROM

Badet er bygget etter teknisk forskrift 1997-2010. Det er ikke fremlagt dokumentasjon. Eier opplyste at badet er ca. 20 år gammelt.

- Det er påvist at høydeforskjell fra topp slukrist til gulv/synlig topp membran ved dørterskel er mindre enn 25 mm.
- Det er påvist avvik i fallforhold til sluk i forhold til krav i forskrift på byggetidspunktet.

- Våtrommet fungerer med dette avviket.

For å lukke avviket må det foretas utbedringer.

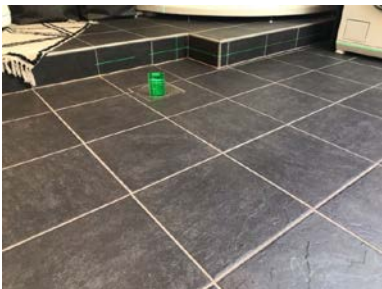
### 3. ETASJE > BAD/VASKEROM

#### TG 2 Sluk, membran og tettesjikt

- Overvåk tilstanden jevnlig. For å få tilstandsgrad 0 eller 1 må tettesjiktet skiftes ut, men tidspunktet for når dette er nødvendig er vanskelig å si noe om.
