Tyinvegen 7520, 2985 TYINKRYSSET

**Visning hele påsken! Flott leilighet
i skiendoradoet på Filefjell | Gode
utleieinntekter | fjellopplevelser
året rundt**

Tilstandsrapport

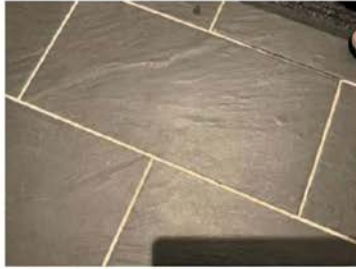
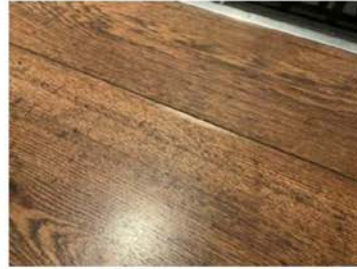
- Det er påvist andre avvik:
- Det ble registrert bom og enkelte løse fliser v/ingangsparti.
- Stedvis fuktsvelling på laminatskjøter.

- Andre tiltak:
- Fliser må skiftes for å lukke avvik.
- Gulv fungerer med fuktsvelling. Det må vises forsiktighet med vannbruk ved vasking av gulv. For å få TG0/TG1 må overflater skiftes.

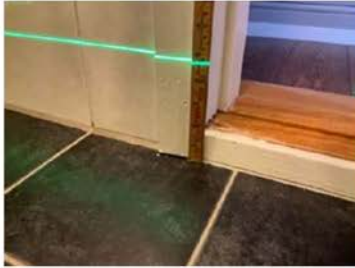
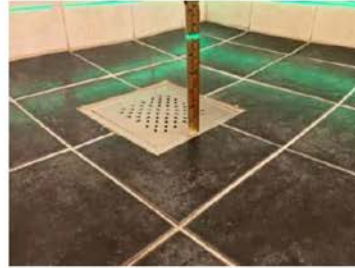
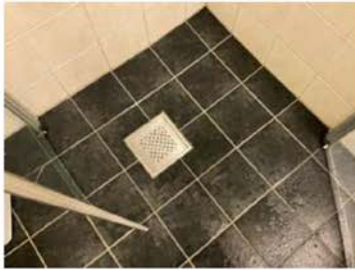
2. ETASJE > BAD (4,1 M²)

1 re2 Sluk, membran og tettesjikt

- Mer enn halvparten av forventet brukstid er passert på membranløsningen.
- Mer enn halvparten av forventet brukstid er passert på slukløsningen.
- Det er påvist andre avvik:
- Membranløsning smurt direkte på eldre plastsluk. Usikker løsning.
- Usikker gjennomføring v/toalett.

- Installering av tett dusjkabinett anbefales.
- Overvåk tilstanden jevnlig. For å få tilstandsgrad 0 eller 1 må slukløsningen skiftes ut og sannsynligvis må også membransjiktet skiftes/utbedres. Det er imidlertid vanskelig å si noe om tidspunktet for når dette er nødvendig.

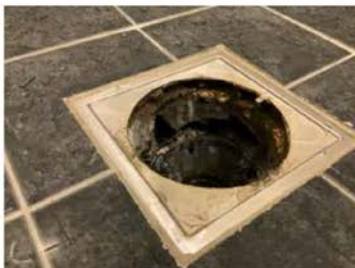
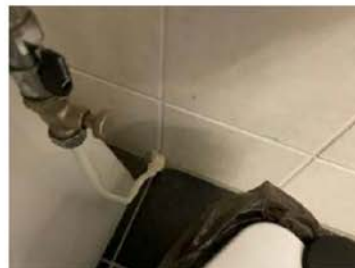
2. ETASJE > BAD (4,1 M²)

Sanitærutstyr og innredning er visuelt kontrollert uten å avdekke avvik utover normal bruksslitasje.

- Det er påvist andre avvik:
- Ventilasjon blåser feil vei ved funksjonstest (TG3).
- Manglende tilluftspalte under dør (TG2).

Det ble foretatt hulltaking fra tiliggende rom mot dusjsone, uten å avdekke unormale fuktforhold.

Relativ luftfuktighet ble målt med probe. Den viste relativ luftfuktighet på 32,4 % ved en temperatur på 14,0 grader.

- Andre tiltak:
- Det må gjøres nærmere undersøkelser/tiltak for å lukke avviket. Kostnad omfatter undersøkelser og evt. enkle tiltak.

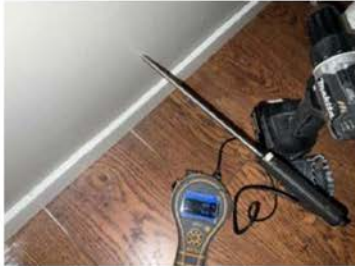
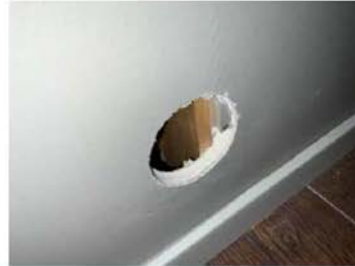
KJØKKEN

1 TO 1 Avtrekk

Integrert ventilator. Det ble gjort funksjonstest av ventilator uten å avdekke avvik med avtrekk.
