# Lys og fin 2-roms leilighet (Senior 55+) - Skjermet beliggenhet

# Tilstandsrapport

# Andelsnummer 7

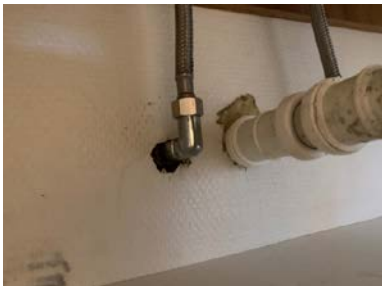
Utette rørgjennomføringer i våtsonen

Rør bør fuges.

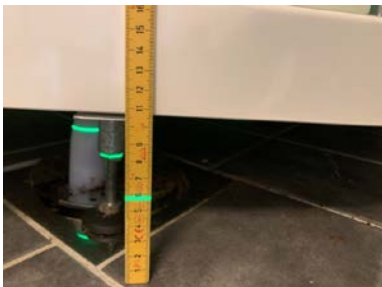
Okei fall fra topp flis ved dør till topp flis ved sluk, men under dagens krav

Det bør etableres stoppkant ved dørene slik at evt lekkasjevann ikke får mulighet til å renne ut i tilstøtende rom.

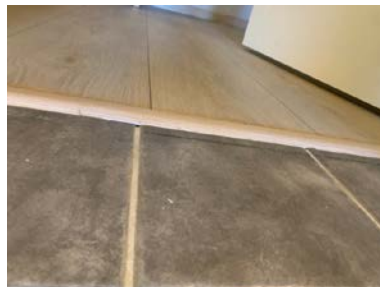
Mangler stoppkant ved en evt lekkasje

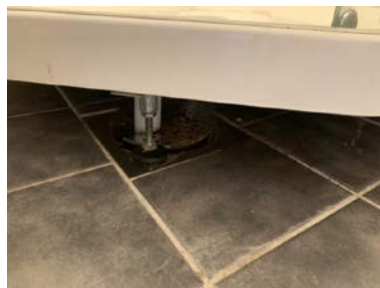
Fot for dusjkabinett vanskeligjør slukets tilgjengelig noe

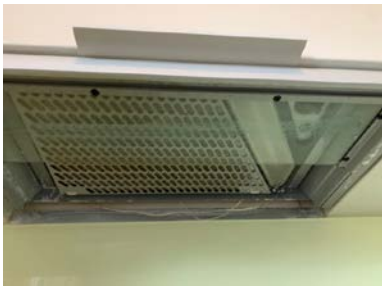
Flexirrør tilkoblet ventilatoren er skadet og har ikke tiltenkt effekt.

Spjellventilator over kokesonen

Skade på rør, hindrer fri flyt av luft

Rør bør skiftes.

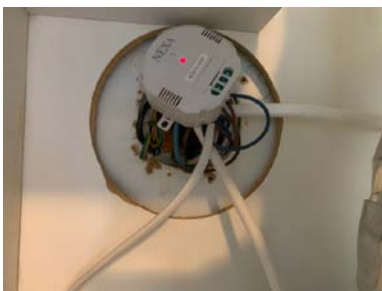
**El. punkt i ventilator skap mangler deksel. Berøringsfare og anses som strakstiltak. Utløser tg 3.**

Åpent el punkt i kjøkkenskap. Berøringsfare

**Kostnadsestimat: Under 10 000**
