Nipetovegen 116, 3622 SVENE

**Oppgradert familiehytte | 4  
soverom | Nyere kjøkken/bad |  
Nær Blefjell Lodge & skiløyper**

# Tilstandsrapport

Befaringsdato: 13.11.2025

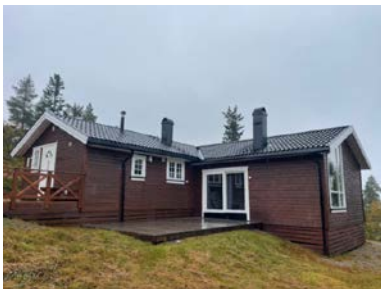
### Nedløp og beslag

Takrenner og nedløp i lakkert stål. Øvrige beslag og pipehatt i lakkert eller plastbelagt stål. Nedløp og beslag er besiktiget fra bakkenivå.

- Takrenner har punktvis lekkasjer.

Fall på takrenner er stedvis avvikende, slik at vann ikke finner veien til nedløpene.

Fall på takrennene bør utbedres slik at vannet ledes effektivt til nedløpene. Takrenner kan justeres, eller etablere flere nedløp. Dersom dette ikke utbedres, kan det føre til vannansamling, lekkasjer og fuktskader på fasade og grunnmur.

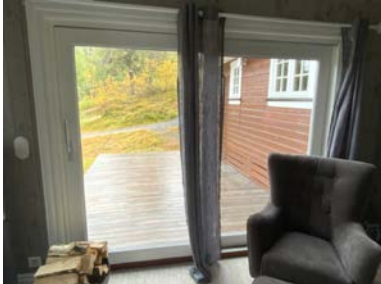
Heve skyvedør

Skyvedøren bør kontrolleres og eventuelt justeres for å sikre normal funksjon, da treghet kan føre til økt slitasje og i verste fall skade på dør eller beslag. Manglende utbedring kan også medføre redusert brukervennlighet og tetthet.

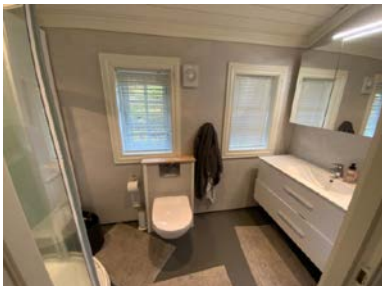
## ETASJE > BAD

- Når sluket har begrenset tilgang, er det vanskelig å rengjøre sluket og å inspisere den for å oppdage skader i membranen/fuger rundt sluket, som er avgjørende for å forhindre lekkasjer.

Begrenset tilgang kan føre til at eventuelle lekkasjer eller tette sluk ikke oppdages i tide, noe som øker risikoen for fuktskader i konstruksjonen.
