Eydehavn -Sjarmerende eiendom med ca. 45 meter strandlinje og egen brygge på 11 meter. IKKE BOPLIKT!

Tilstandsrapport - NS 3600:2018

4810 Eydehavn

Rapport kode: 354803
Opprettet: 20.04.2026
Utskrift: 27.04.2026

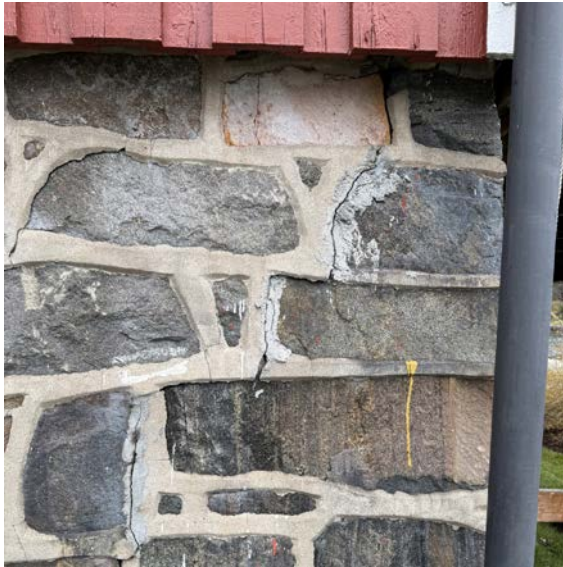
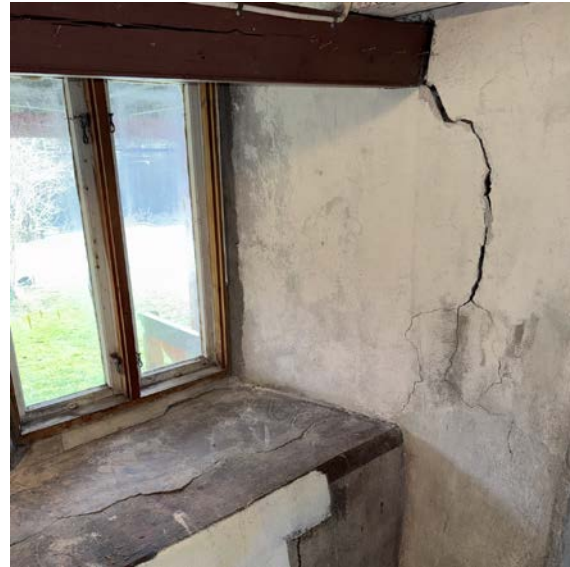
Grunnmur består av støpt natursteinsmur, har noen sprekker i mur.

Hovedsakelig i sørvest hjørne på bygget, sprekker ser ut til og være av eldre dato.

Sprekker i grunnmur.

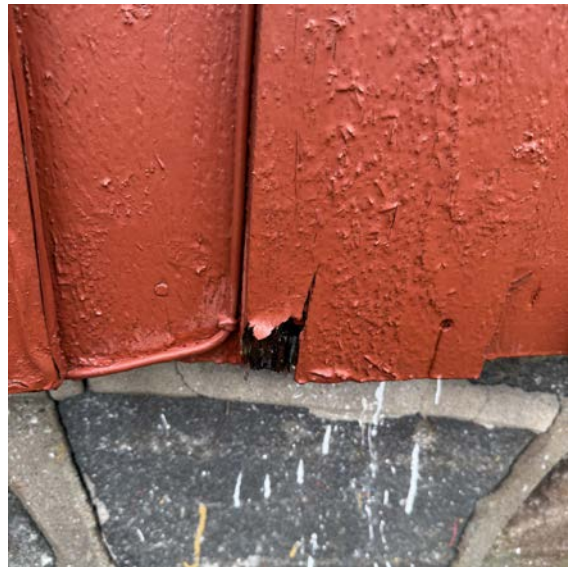
Råte kan videreutvikle seg og redusere levetiden på kledningen.

Råte i kledning

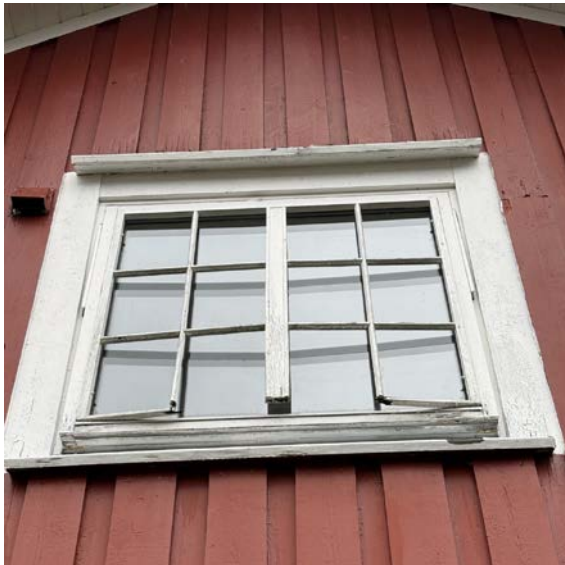
Konsekvens:
Videreutvikling av råte og behov for vedlikehold/utbedringer.

Defekt sprosse og råte i vindu.

Det anbefales jevnlig vedlikehold av utvendige overflater og smøring av hengsler.
Mangelfullt vedlikehold over tid kan medføre fuktinntrengning og redusert levetid.

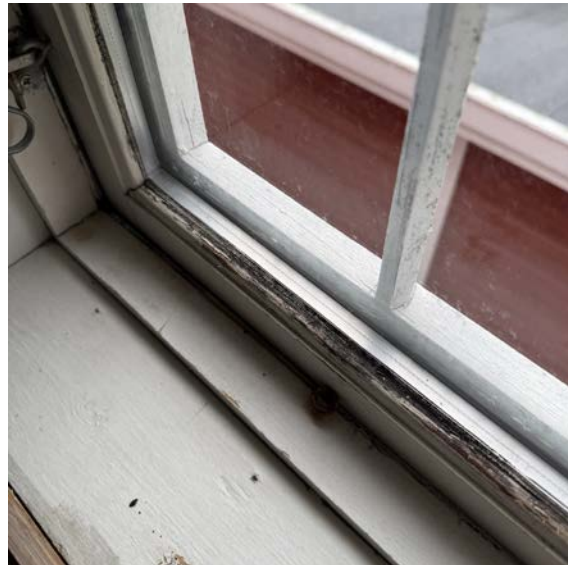
Innvendig kondensmerker

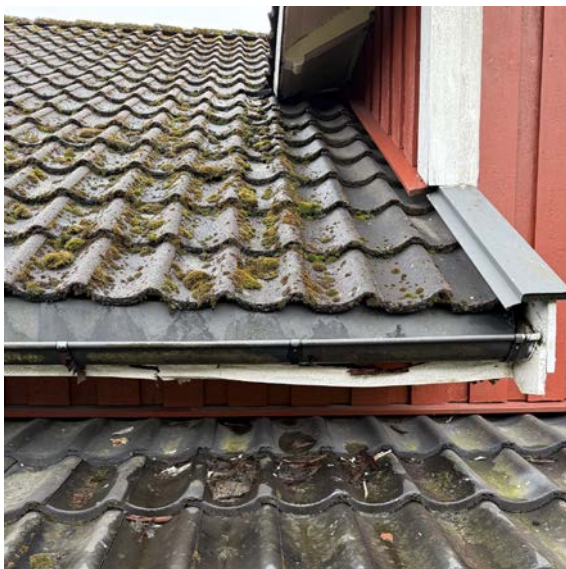
På nordsiden, rett over inngangspartiet, er det registrert taklekkasje.

Lekkasjen vurderes å stamme fra utetthet nederst i gradrenne på østsiden av kvisten mot nord.

Lekkasjen har pågått over tid og har ført til råteskader i pannebord og undertak. Taklekkasjen er synlige i kott mot nordøst eventuell skadeomfang i underliggende vegg er uavklart.

Langvarig lekkasje i overgangen mellom gradrenne og takstein.

Taklekkasje, råte i pannebord

Det er nødvendig med utbedring for å hindre videre skadeutvikling.

Gjelder kun lokal utbedring av taklekkasje utvendig.

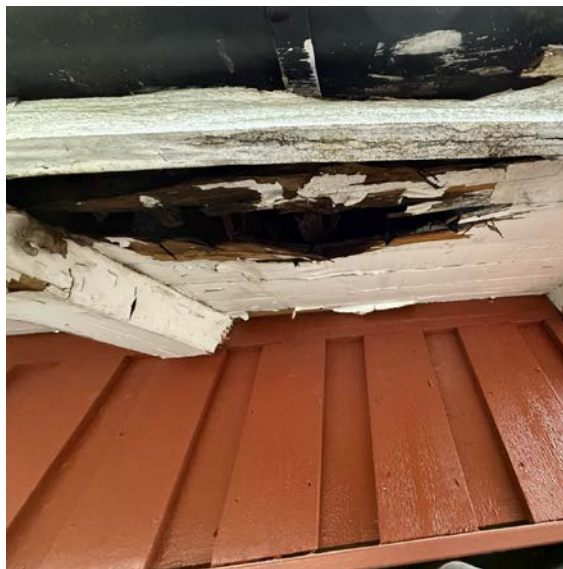
Råte i undertak/gesims

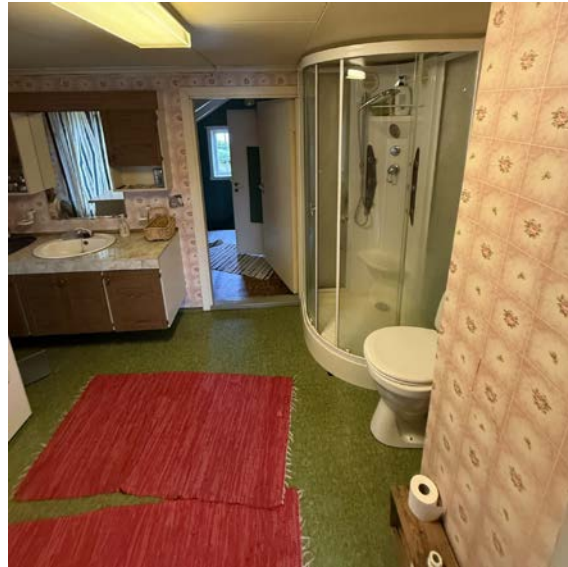
Bad/vaskerom

Konsekvens:
Økt risiko for fuktskader, lekkasjer og følgeskader på omkringliggende konstruksjoner.
Rommet har begrenset funksjonalitet og oppfyller ikke gjeldende krav til sikker bruk.
Det vurderes som nødvendig med full renovering for å bringe badet/vaskerommet i samsvar med gjeldende tekniske forskrifter og standarder.

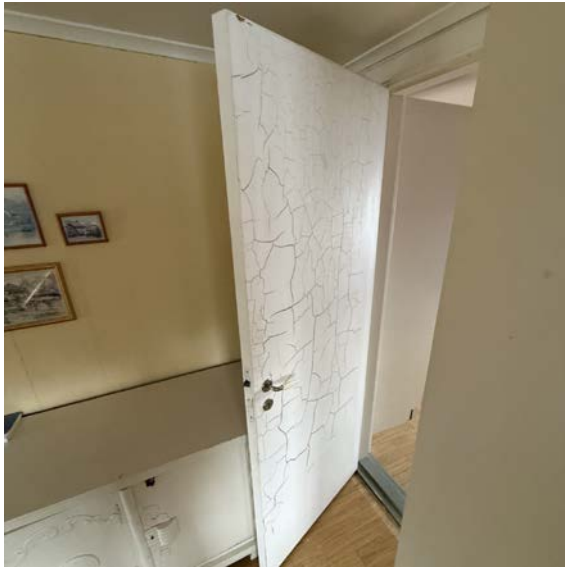
Forholdet kan over tid medføre økt slitasje og påfølgende skader dersom tiltak ikke gjennomføres.

Sprekker i maling på dør

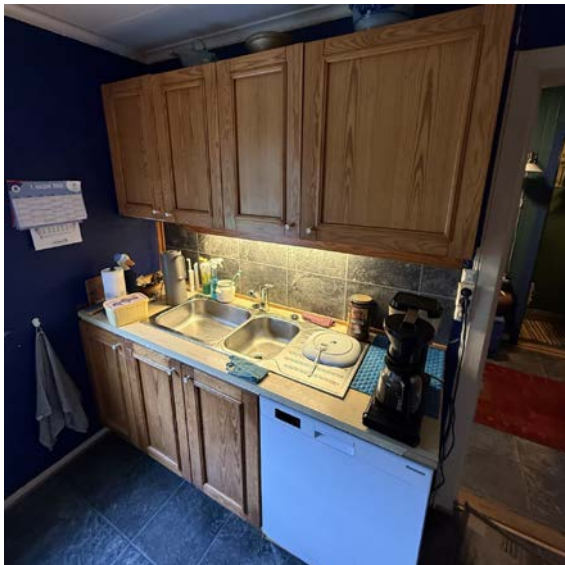
Kjøkken

Fukt over tid.

Konsekvens:
Benkeplate må byttes.

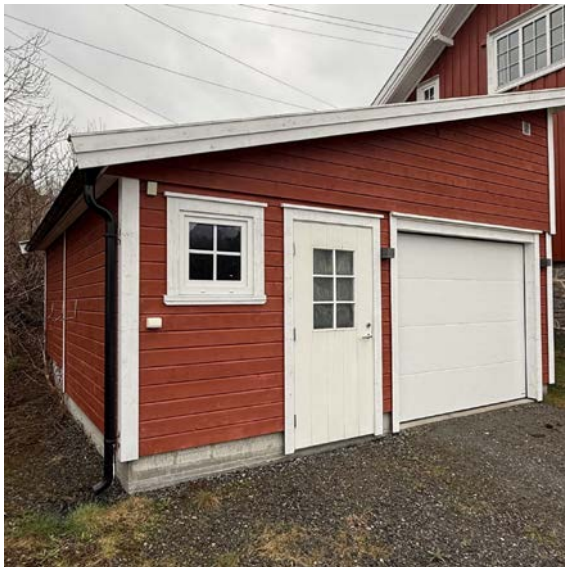
Garasje

Ytterdør er i tre som har punktert glass og fuktskader i bunnen av dørbladet.

Bygge har generelt normal elde iht. alder, dør må byttes.

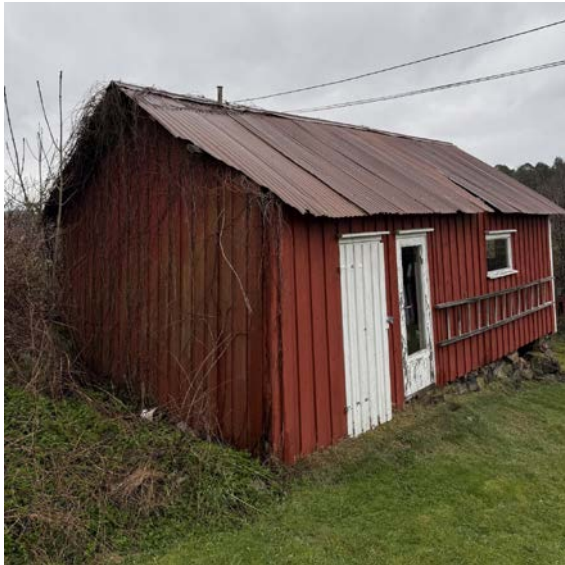
Bod

Boden trenger full renovering, hull i tak og råte i kledning og konstruksjonen.
