Blåmeismyra 10F, 1920 SØRUMSAND

**Stor og pen 3-roms selveier med  
garasje, balkong og ildsted i stuen.  
Separat kjøkken. Stille og rolig, tett  
på marka!**

Rapportdato: 23.04.2025

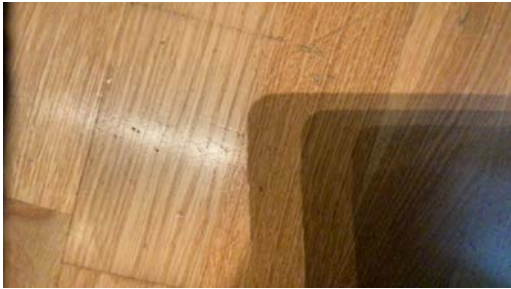
## TG 1 Etasjeskille/gulv mot grunn

Etasjeskiller er av trebjelkelag.

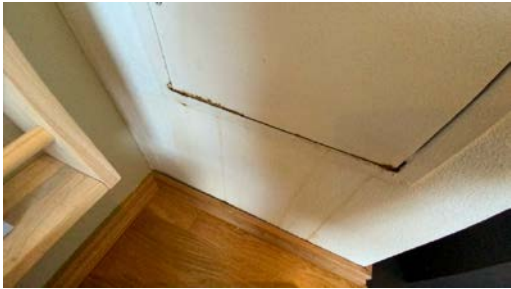
## TG 2 Innvendige dører

Malte profilerte innerdører

Det er stedvis noe skade på dørfronter.

Det er ingen konsekvens ut fra funksjon. For å lukke avviket må dørblad skiftes eller sparkles og males.

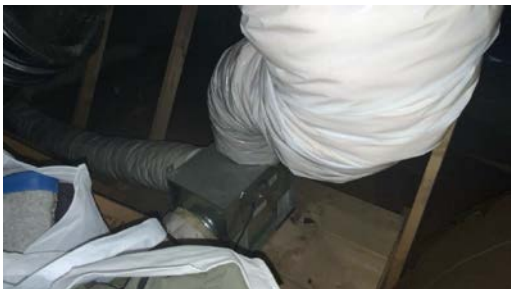
### TG 1 Ventilasjon

Det er mekanisk avtrekk. Vifteenhet er etablert på loft.

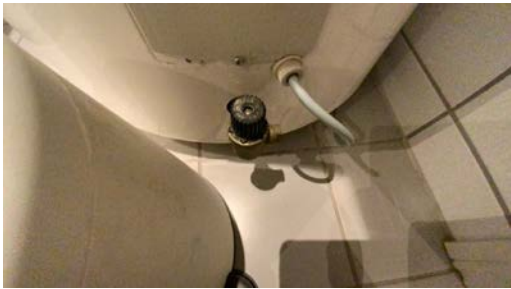
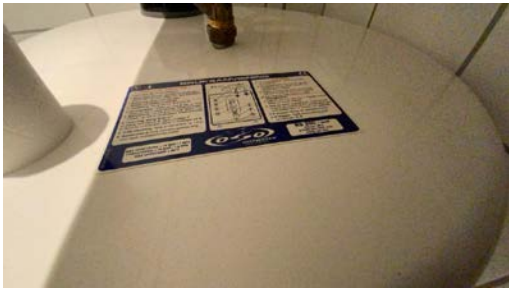
- Det er ikke påvist tilfredsstillende el-tilkobling av varmtvannstank iht. gjeldende forskrift.
- Det er påvist at varmtvannstank er over 20 år
- Det er avvik:

Det lekker fra sikkerhetsventilen. Det er ikke påvist tilfredsstillende el-tilkobling av varmtvannstank ut fra kravet til dagens NS 3600 og derav gjeldende forskrift fra 2017.

Drypper fra sikkerhetsventil kan komme av at det er for stort trykk i tanken og at termostaten er ødelagt. Det opplyses om at den begynte å dryppe etter at det ble installert vannmåler. Med tanke på tankens alder anbefales denne å skiftes med fast bryter.

Kostnadsestimat: 10 000 - 50 000
