Ellingsrudvegen 19, 2100 SKARNES

Enebolig med muligheter *
Solrikt og barnevennlig * Garasje/
hobbyrom/hems * Romslig tomt

Befaringsdato: 15.10.2024 Rapportdato: 21.10.2024 Oppdragsnr.: 14382-1688 Referansenummer: BU5993

Tilstandsrapport

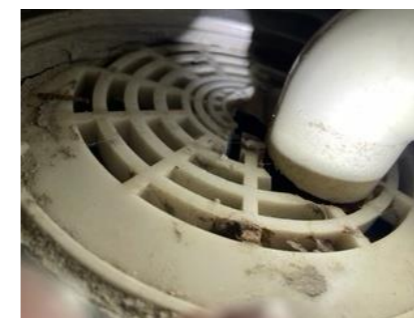
1 - ETASJE > BAD/VASKEROM

TG 1 Sanitærutstyr og innredning

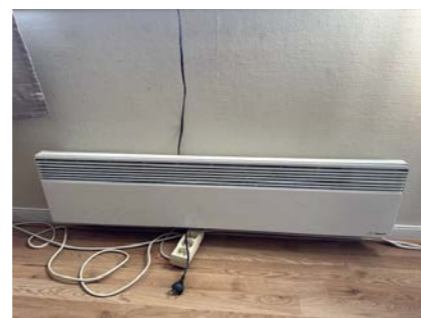
Luft til luft varmepumpe fra 2022.

Huset har elektriske panelovner, elektrisk varmekabler i gulv på bad/vaskerom og entre.

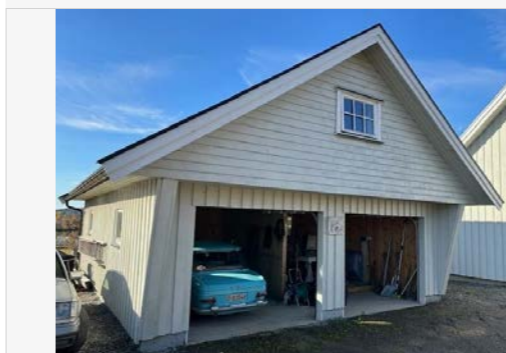
Garasje

Isolert garasje/hobby bod, fundamentert på betongplate med ensteins grunnmur. Isolert bindingsverkskonstruksjon i tre. Stående malt utvendig panel. Innvendig skillevegg mellom garasje og hobbyrom. Bjelkelag og saltak i trekonstruksjoner, utvendig tak tekket med betongtakstein. Forkantblekk, takrenner og nedløp i metall.
