**Salgsobjekt:** Tomannsbolig  
**Eierform:** Eiet  
**Byggeår:** 2017  
**BRA-i/BRA Total** 100/118 kvm  
**Tomtstr.:** 539 m<sup>2</sup>  
**Soverom:** 3  
**Antall rom:** 4  
**Gnr./bnr.** Gnr. 69, bnr. 573  
**Snr.** 2  
**Oppdragsnr.:** 1101250083

# Lettstelt og moderne del av 2-mannsbolig på en flate. God planløsning og trivelig uteplass.

Befaringsdato: 16.05.2025

Rapportdato: 04.08.2025

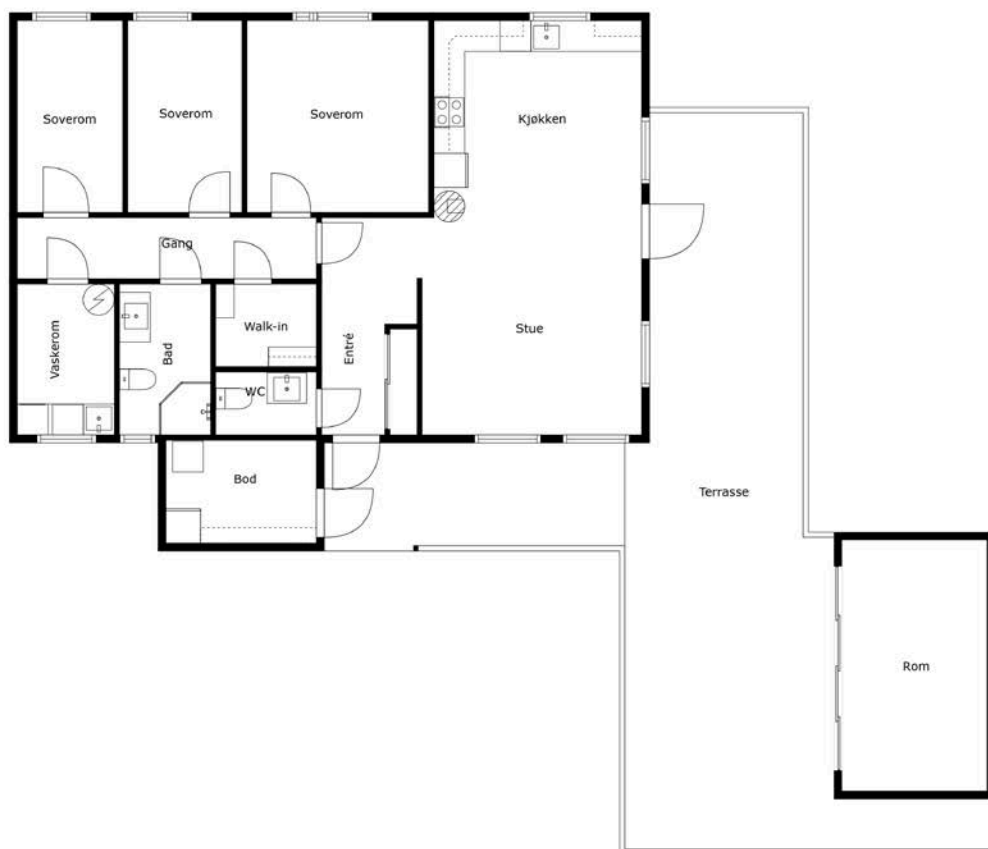
Tegningen Lages Med Cubicasa-teknologi. Ikke Målbart Tegning, Avvik Kan Forekomme.

Plantegningen er ikke i målestokk og noe avvik kan forekomme.
