**aktiv.**

Lauvhaugveien 28A, 6522 FREI

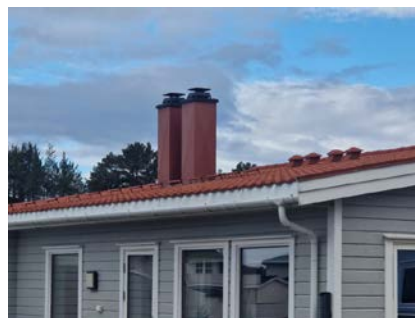
### TG 1 Nedløp og beslag

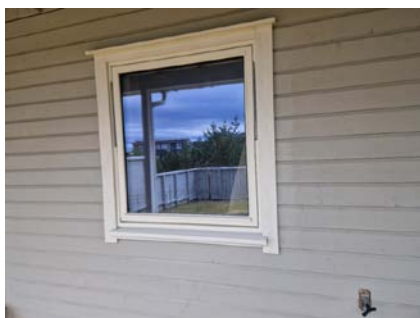
Tidligere mangelfull utførelse har medført fuktopptak i treverket. Dersom forholdet ikke er tilfredsstillende utbedret, kan dette føre til videre fuktpåvirkning, råteskader og redusert levetid på vinduer og tilstøtende konstruksjoner.

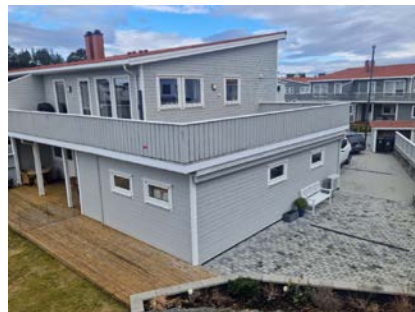
Det er ikke behov for drastiske tiltak på grunn av avviket, men en slik konstruksjon bærer økt risiko for fukt-inntrengning til tilstøtende konstruksjoner.
