**Salgsobjekt:** Enebolig  
**Eierform:** Eiet  
**Byggeår:** 2008  
**BRA-i/BRA Total** 138/182 kvm  
**Tomtstr.:** 625.7 m<sup>2</sup>  
**Soverom:** 4  
**Gnr./bnr.** Gnr. 98, bnr. 213  
**Oppdragsnr.:** 1201250020

# Delikat tomannsbolig solrikt og barnevennlig beliggende rett ned for sentrum. Garasje.

# Tilstandsrapport

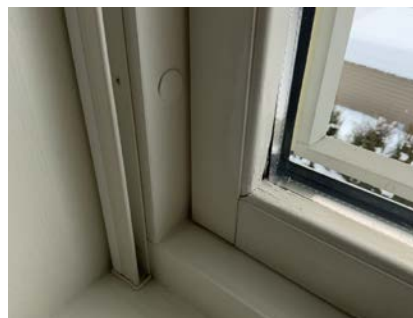
Slitasje på vindu, trolig som følge av manglende ventilering av rom med fuktnivå over tid

- Det må foretas tiltak for å lukke avviket.

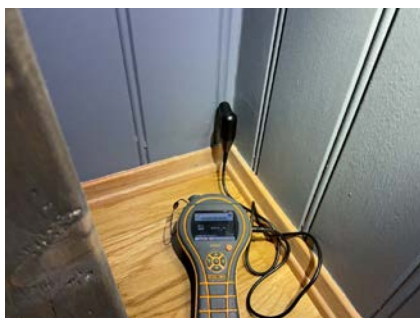
Opplyses om at det har forekommet fukt/rim på hjørne/yttervegg i hovedsoverom ved maling, ikke oppstått siden og ikke kjent om luftlekkasje er årsaksammenheng. Ved fuktmåletaking var det ikke fuktutslag

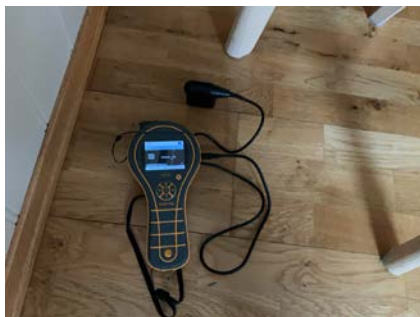
Bemerket glipper i skjøter på parkett i stue under varmepumpe, opplyst om tidligere utleid med husdyr og tidligere lekkasje/kondens fra varmepumpesom årsak. Ved fukt måletaking var det ikke fuktutslag

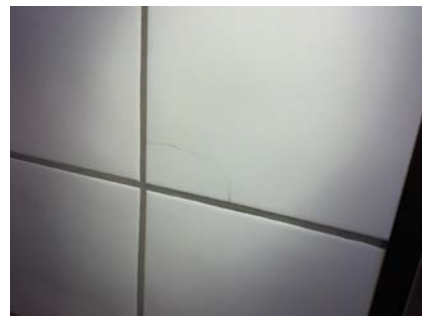
Sprekk i flis i dusj, ukjent tilsyand i nderliggende konstruksjon og bør holdes under tilsyn

- Det må gjøres tiltak for å utbedre avviket.

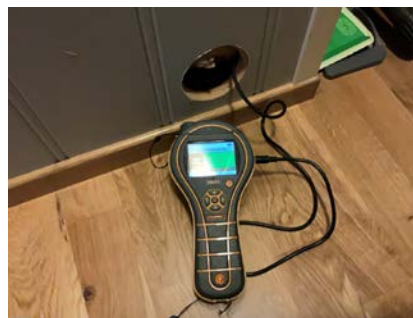
Hulltaking er foretatt fra bod i vegg mot dusj på bad, ved fuktmåletaking var det ikke fuktutslag av bunnsvill

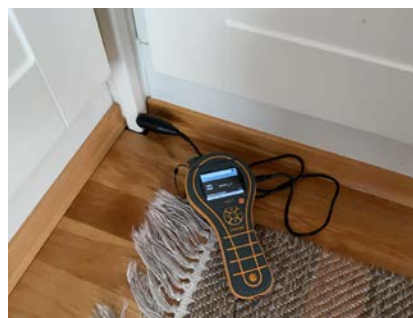
Ved fuktmåleyakng av gulv ved oppvaskmaskin var det ikke fuktutslag

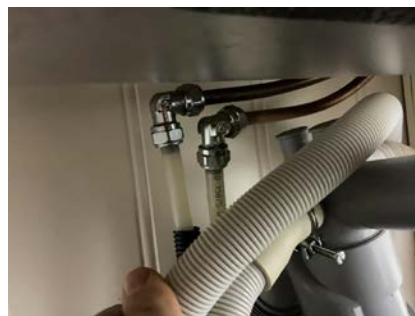
Synlig korrosjon på en kobling av vannrør til kjøkken i underetasje

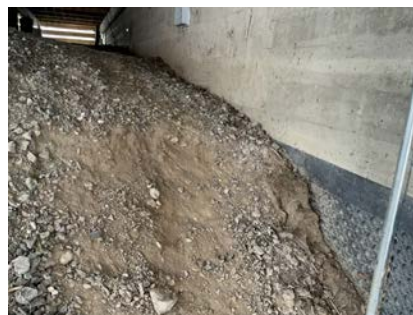
Det er opplyst om tidligere lekkasje fra drenering der det ble påvist skade på grunnmursplast og lokale tiltak med egeninnsats ble utført og ikke vært lekkasje siden. Bemerket stedvis manglende klemlist mot mur og drenering avsluttet under terreng der forhøyning av plast og klemlist bør vurderes.

Avsluttet under terreng og manglende klemlist

- Det må foretas tiltak for å lukke avviket.
