# Tilstandsrapport

Rekkehus

Lyshovden 290 , 5148 FYLLINGSDALEN

Befaringsdato: 17.04.2026

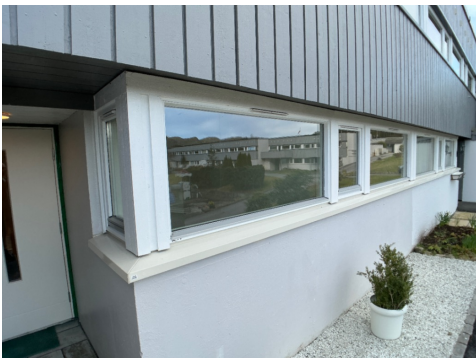
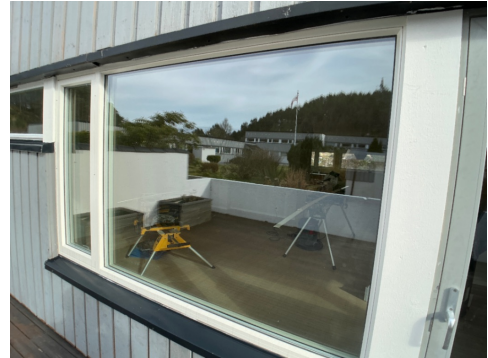
### TG 1 Vinduer

Bygningen har malte trevinduer med 2-lags glass.  
Borettslagets vedlikeholdsplikt omfatter denne bygningsdelen

Vindu med 3-lags glass fra 2026

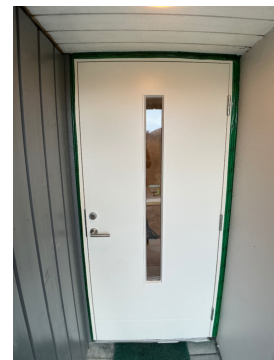
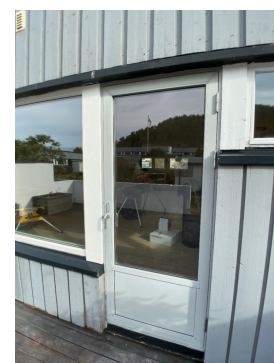
### TG 1 Dører

Bygningen har malt hovedytterdør og malt balkongdør i tre.  
Borettslagets vedlikeholdsplikt omfatter denne bygningsdelen

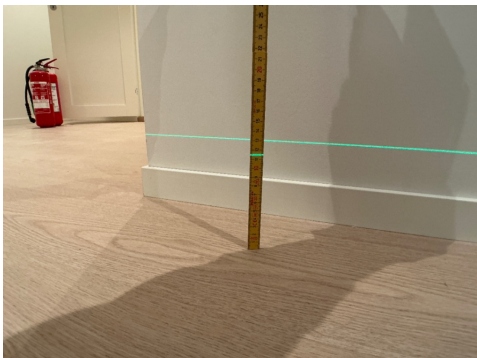
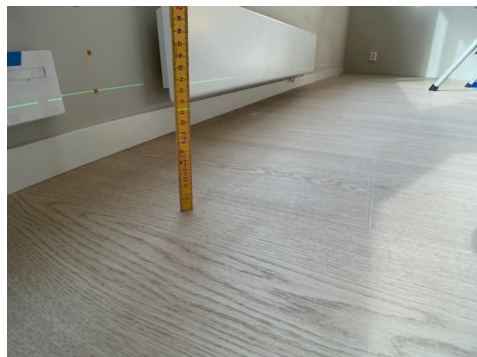
### ! TG 1 Etasjeskille/gulv mot grunn

Støpt gulv mot grunn, Etasjeskiller er av betongdekke. Gulvene er kontrollert for høydeavvik.

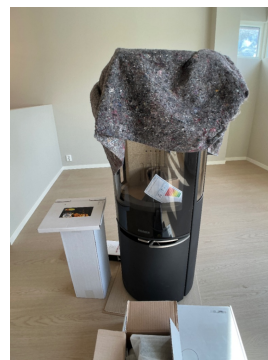
### ! TG 1 Pipe og ildsted

Boligen har mursteinspipe og vedovn. Vedovn skal monteres samme dag som befarings ble gjennomført.

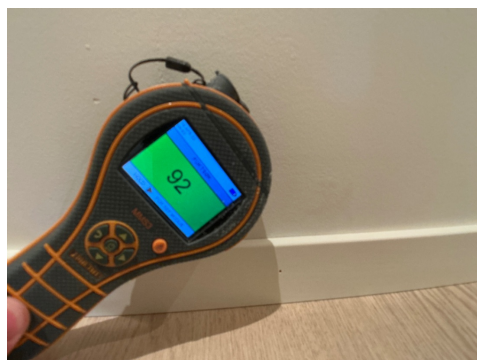
### ! TG 1 Rom Under Terreng

Gulvet er av betong. Veggene er av betong med pålimte gipsplater. Hulltaking er derfor ikke mulig. Det er søkt etter fukt i overflater uten avvik i målinger.

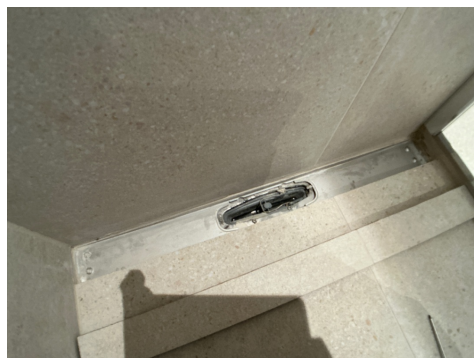
Gulvet er flislagt med 60x60 fliser. Rommet har elektriske varmekabler. Fall mot sluk er kontrollert med laser. Høydeforskjell fra toppen av sluket til toppen av membranen ved dørterskelen er 6.5cm.

## TG 1 Sluk, membran og tettesjikt

Det er slukrenne ved vegg i dusjsonen og smøremembran med dokumentert utførelse.

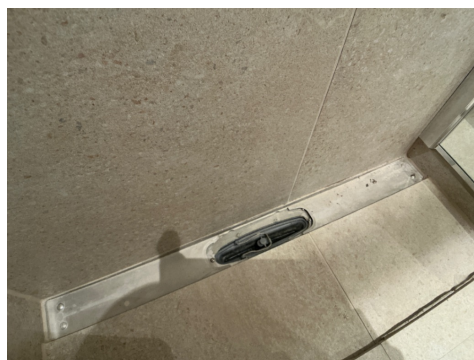
Gulvet er flislagt med 60x60 fliser. Rommet har elektriske varmekabler. Fall mot sluk er kontrollert med laser . Høydeforskjell fra toppen av sluket til toppen av membranen ved dørterskelen er 6cm .

### ! TG 1 Sluk, membran og tettesjikt

Det er slukrenne ved vegg i dusjonen og smøremembran med dokumentert utførelse.

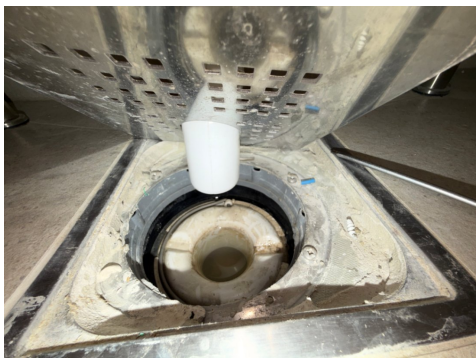
Gulvet er flislagt. Rommet har elektriske varmekabler. Fall mot sluk er kontrollert med laser. Høydeforskjell fra toppen av sluket til toppen av membranen ved dørterskelen er 3cm.

### TG 1 Sluk, membran og tettesjikt

Det er plastsluk og smøremembran med dokumentert utførelse.

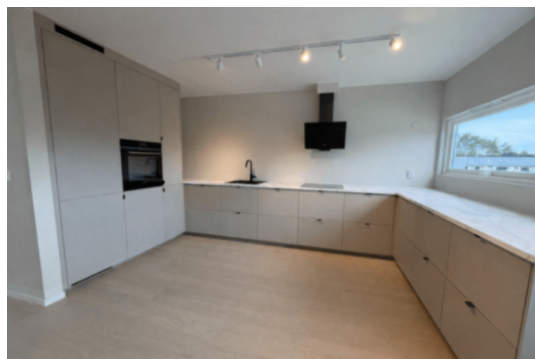
### TG 1 Overflater og innredning

IKEA kjøkken innredning med glatte fronter. Benkeplaten er av laminat. Det er kjølfryseskap, oppvaskmaskin, platetopp, stekeovn, vannstoppssystem og komfyrvakt.

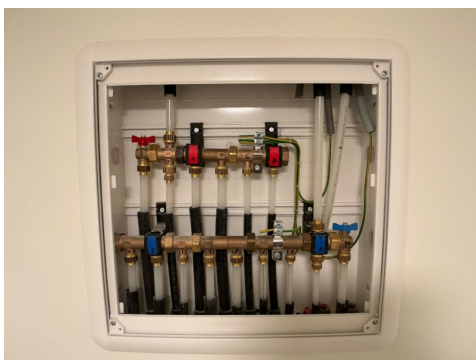
### TG 1 Vannledninger

Innvendige vannledninger er av plast (rør i rør). Det er besiktiget i rørskap.

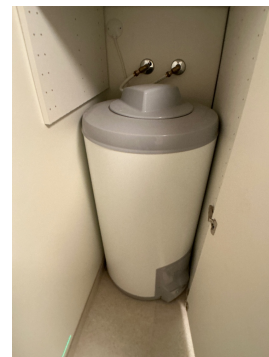
### TG 1 Varmtvannstank

Varmtvannstanken er på ca. 200 liter.
