Pøtvegen 84, 7347 OPPDAL

**Pen hytte i idylliske omgivelser.**

**Salgsobjekt:** Fritidseiendom  
**Eierform:** Eiet  
**Byggeår:** 1976  
**BRA-i/BRA Total** 95/105 kvm  
**Tomtstr.:** 1614.7 m<sup>2</sup>  
**Soverom:** 3  
**Antall rom:** 4  
**Gnr./bnr.** Gnr. 322, bnr. 74  
**Oppdragsnr.:** 1703250020

# Pen hytte i idylliske omgivelser.

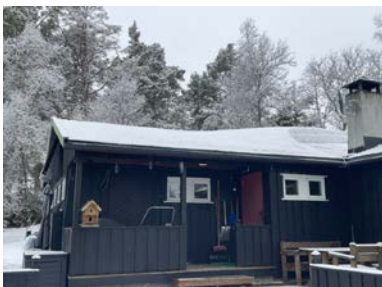
### Nedløp og beslag

Nedløp og beslag er i metall og av eldre dato.

- Det er ikke tilfredsstillende bortledning av vann fra taknedløp ved grunnmur.
- Det mangler tilfredsstillende adkomst til pipe for feier.
- Det er påvist andre avvik:

Det registreres stedvis nedbøy i takrenner på grunn av snøpåvirkning. Det bemerkes også frostspreng i ett taknedløp, noen utettheter ved endeløkk og delvis manglende beslag over takrenner. Det er ikke montert stigetrinn for feier samt at takvann kun er provisorisk bortledet fra grunnmur.

Det må påregnes utskiftninger og vedlikehold i forhold til nedløp og beslag. Takstige må monteres dersom det skulle komme pålegg om dette. Det anbefales en kontroll av takbeslag etter snøtining.

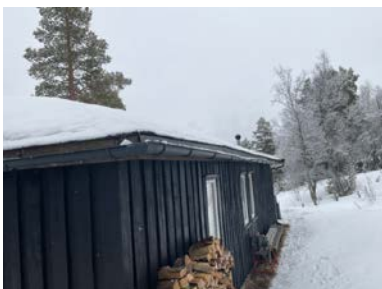
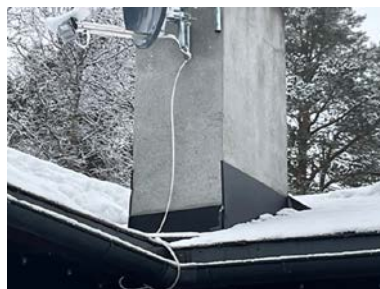
## Veggkonstruksjon

Veggene har bindingsverkskonstruksjon fra byggeår. Fasade har stående bordkledning.

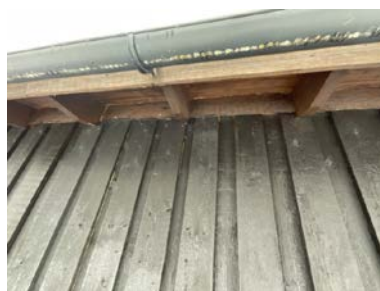
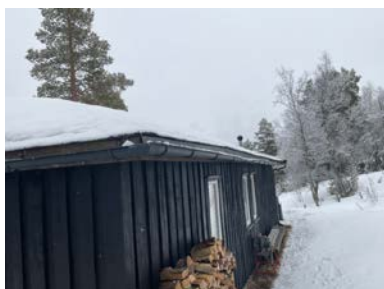
## TG 1 Vinduer

Bygningen har malte trevinduer med 2-lags glass datert 2020 i stue/kjøkken og i soverom, totalt 5 vinduer. Vinduene fremstår i god stand.

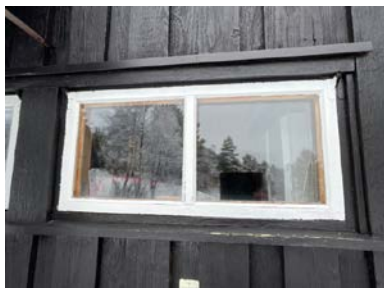
## TG 2 Dører

Bygningen har malt hovedytterdør og boddør i tre.

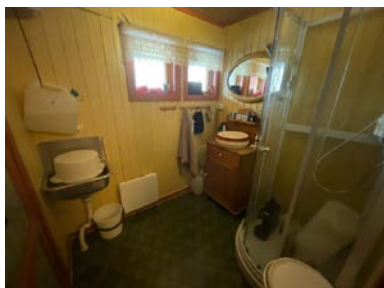
### 1. ETASJE > TOALETTROM

#### TG 1 Overflater og konstruksjon

Toalettrommet har tregulv og trepanel på vegger og av utstyr er det snurredo eller lignende som er luftet over tak. Rommet har elektrisk avtrekksvifte. Toalettrommet har enkel standard men fremstår uten skader.

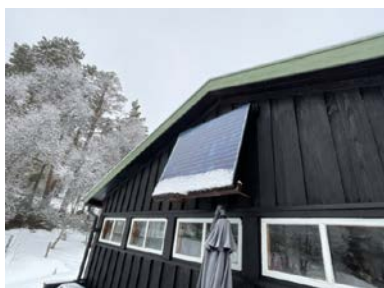
## ⓘ TG 2 Elektrisk anlegg

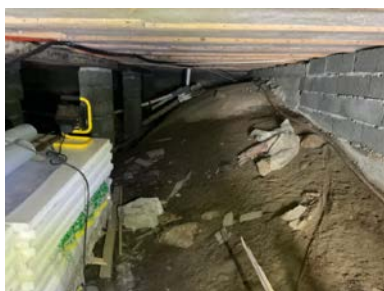
### TG 3 Grunnmur og fundamenter

Bygningen har grunnmur i lettklinkerblokker. Det er stripefundamenter av betong under grunnmur.

- Det er registrert utsigning av masser under grunnmuren.
- Grunnmuren har sprekke-dannelser.
- Det er påvist andre avvik:

Det registreres utsigning av masser under muren mot vest i krypkjeller. Det bemerkes også stedvis sprekker samt porøs overflate på enkelte lecablokker. Det ble på 1970 og 80 tallet importert lettklinkerkuler fra Belgia som hadde høyt innhold av svovel. Dersom disse murene utsettes for fukt over tid vil smuldring oppstå. Ukjent om disse lettklinkerblokkene er av denne typen.

Det må foretas bedre sikring under muren hvor det har oppstått masseutsiging. Det anbefales nærmere undersøkelser i forbindelse med smuldring på enkelte lettklinkerblokker. Det anbefales gjenpussing av sprekker slik at frostspreng unngås. Det registreres at det er foretatt gjenpussing av en sprekke i muren. Estimert kostnad gjelder bedre sikring under mur med utsiging av masser samt gjenpussing av sprekker og kontroll av lettklinkerblokker med tanke på årsak og omfang.

**Kostnadsestimat: 50 000 - 100 000**
