Lillestrømveien 1688, 1911 FLATEBY

**Lys og gjennomgående 3- roms
selveierleilighet med flott utsikt
og balkong på 11 kvm.
Parkeringsplass.**

Vedlegg

Tilstandsrapport

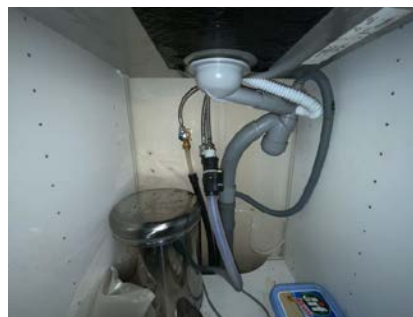
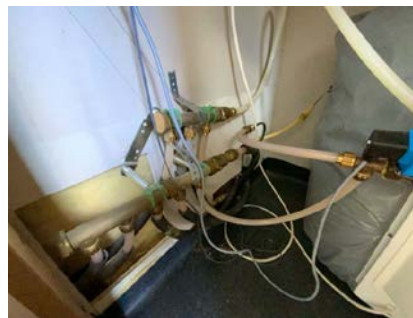
Vannrør fra ukjent årstall av materialtype pex og kobber. Fordelerskap ble ikke lokalisert. Waterguard i benkeskap på kjøkken bør etableres for god sikring av lekkasjevann.

- Tidspunkt for utskiftning av vannledninger nærmer seg.
- Det er ikke behov for utbedringstiltak siden anlegget fungerer i dag, men ut ifra alder kan skader plutselig oppstå på eldre anlegg.

Besiktigelse av røropplegg.
