Konsul Knudtzons gate 65, 6508 KRISTIANSUND N

**Andelsleilighet med balkong og
fantastisk utsikt, nær bysentrum
og alle fasiliteter.**

Befaringsdato: 29.01.2026

Rapportdato: 03.02.2026

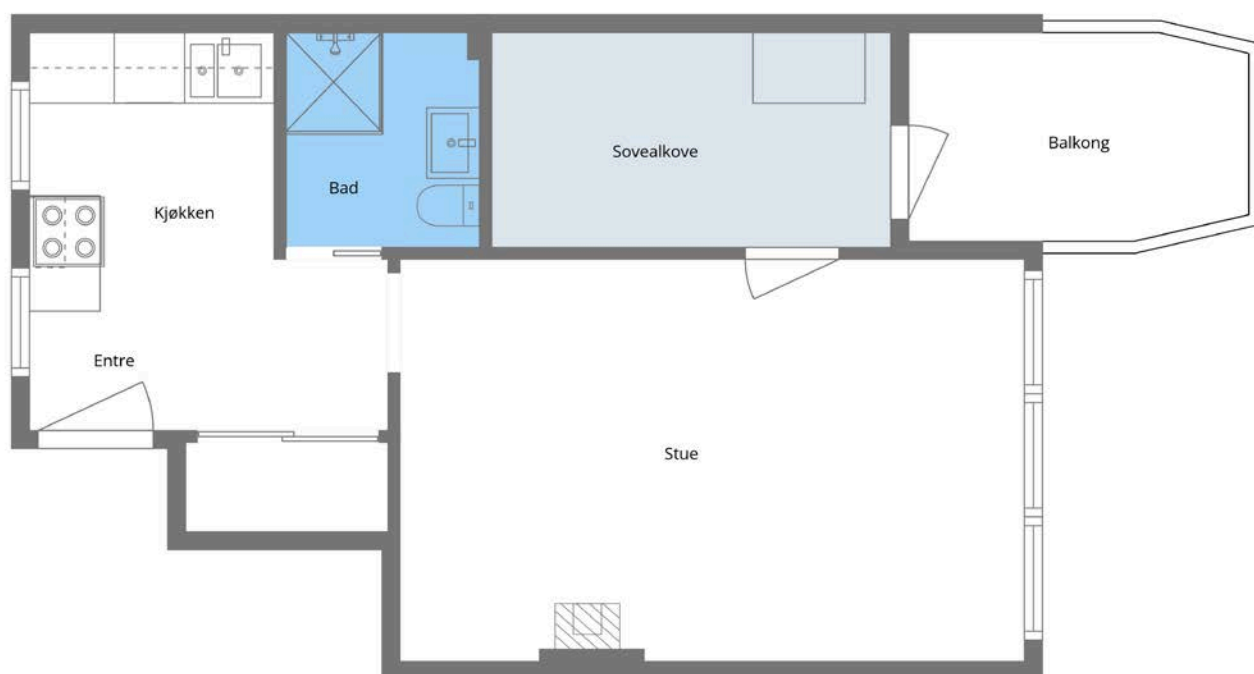
Plantegning

Mål Beregnes Med Cubicasa- Teknologi. De Anses Å Være Meget Pålitelige, Men Ikke Garanterte.

Plantegningen er ikke i målestokk og noe avvik kan forekomme.
Megler/selger tar ikke ansvar for evt. feil.
